2016年熊本地震 日本イコモス調査報告書  
—文化財建造物の被害状況と復旧への展望—

2016年6月11日

日本イコモス国内委員会

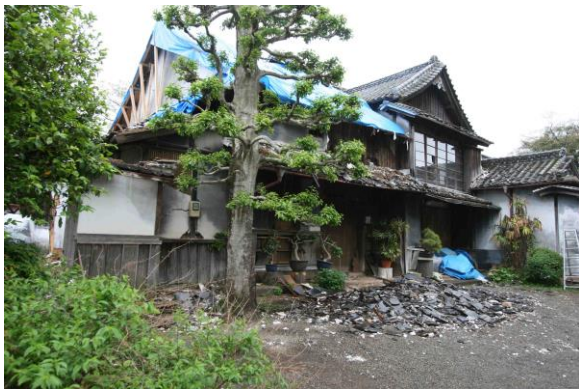
写真 G.3 主屋正面、瓦が落下し土壁も剥落

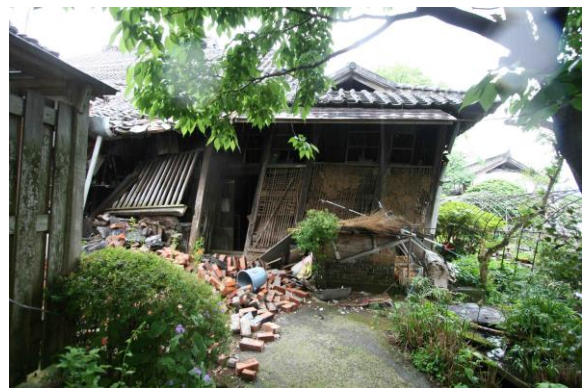
写真 G.4 主屋裏、柱が著しく傾斜し土壁も剥落

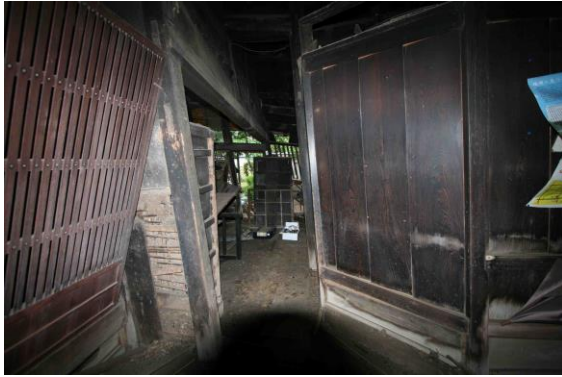
写真 G.5 土間内部、柱が著しく傾斜し建具が外れる

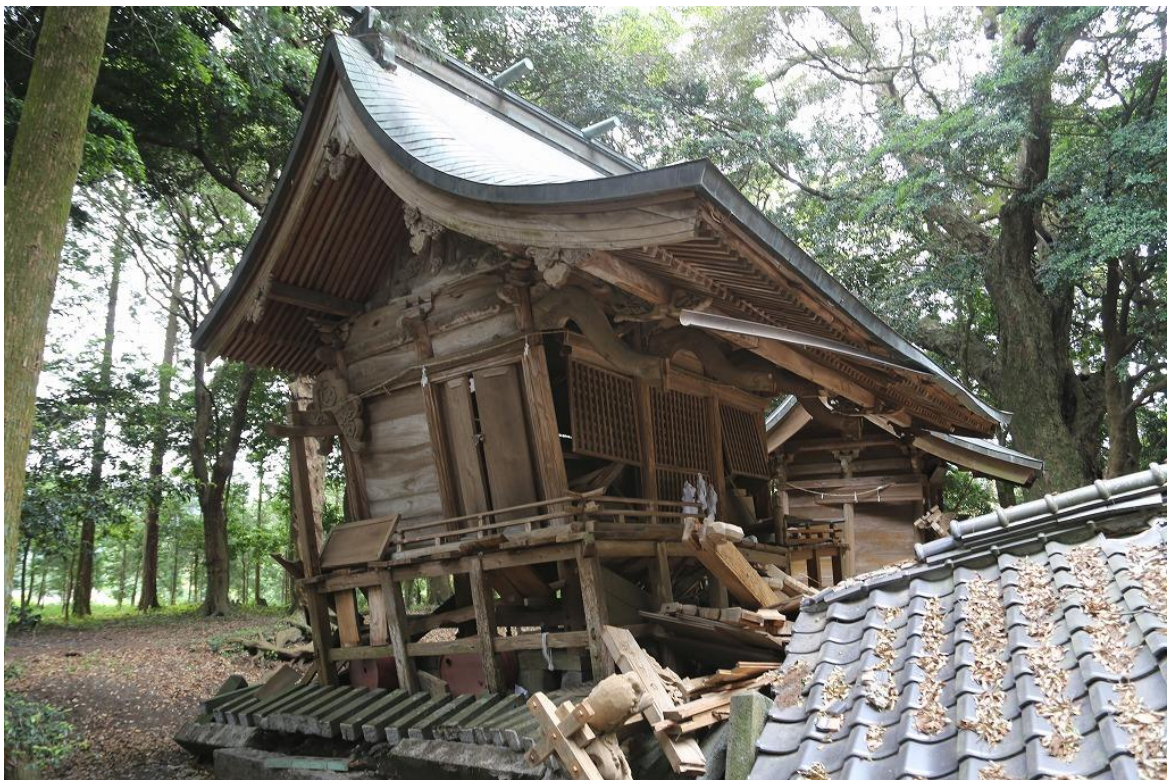
写真 G.7 大きく傾斜した本殿と倒壊した拝殿

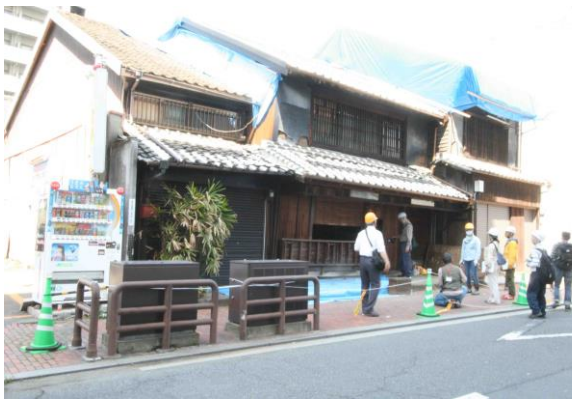
写真 G.11 外観、瓦の落下

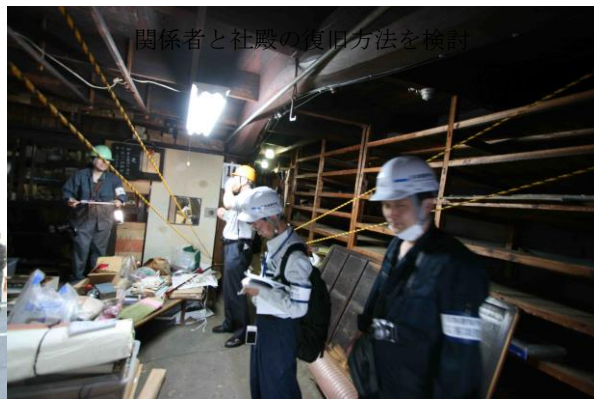
写真 G.12 内部、建物が1/20程傾斜

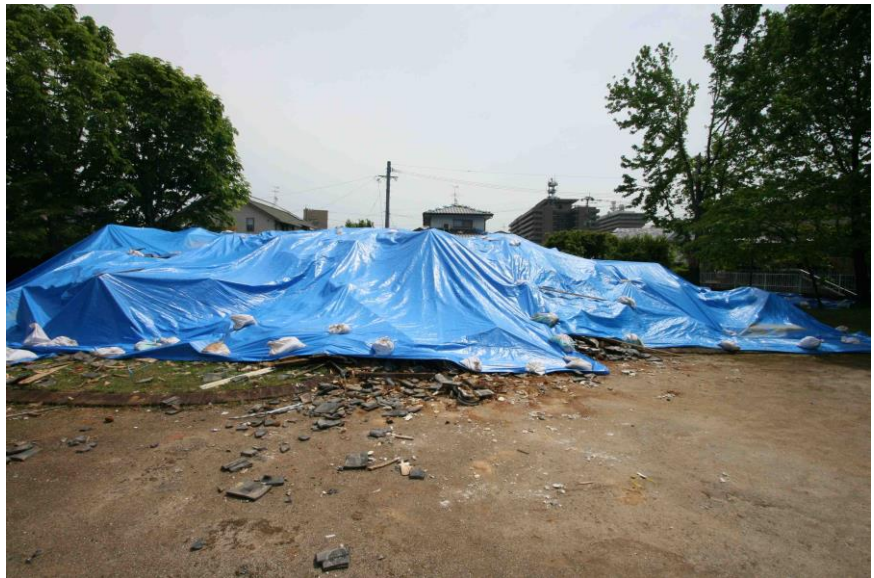
G. 17 本震で倒壊した建物を応急的にシート養生

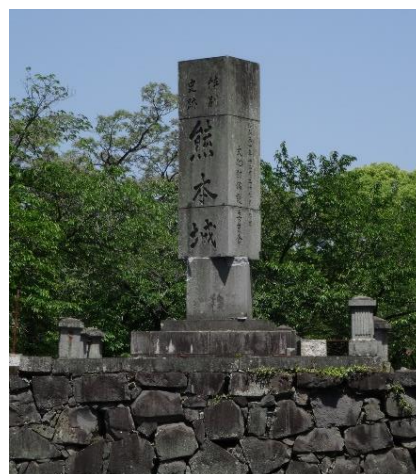
写真 3.1.1 熊本城・石碑の回転

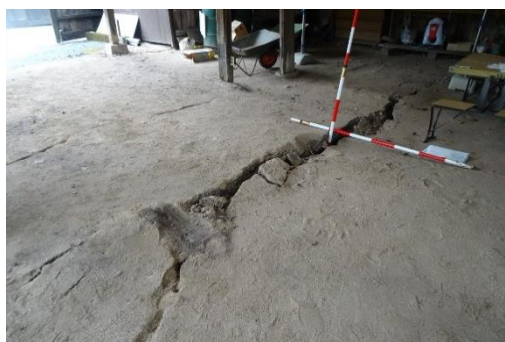
矢野家住宅（本宅）は、明治6年の建築で、江戸期の在地御家人の屋敷構えを踏襲しており、平成11年に登録された。主屋、倉、味噌蔵、納屋、表門、裏門、中門の計7棟が登録されている。敷地には激しく3本の亀裂（納屋、主屋、倉）が東西方向に走っており、南北方向に大きく揺れ、南方向に地盤が移動していることが認められる。このため、軸部が礎石などから外れているところも多いが、軸部が移動したというよりも地盤の方が移動したからである。

写真 3.2.17 矢野家住宅（本宅）・納屋の亀裂

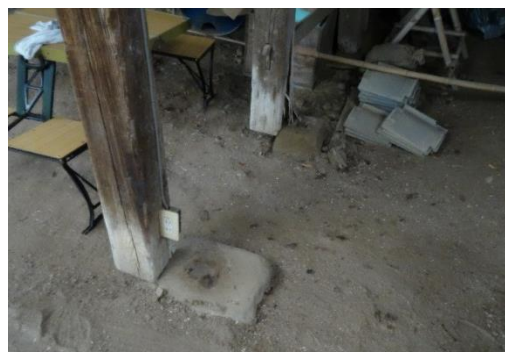
写真 3.2.18 矢野家住宅（本宅）・納屋の柱と礎石のズレ

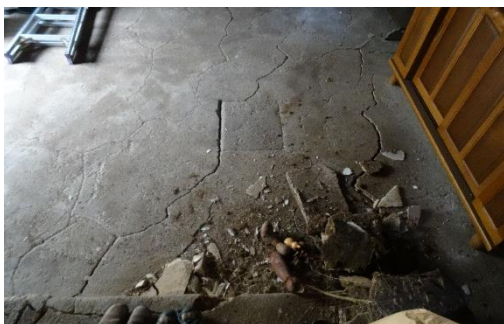
主屋の屋根は葺き替えられており、ほぼ健全であったが、一部の壁が崩落する等大きな損傷がみられ、亀裂を有する箇所を含めると大部分の壁が健全な状態ではない。軸部は柱に部分的に傾斜が見られ、礎石真から外れている箇所も多い。主屋下に入る亀裂のため、南北方向に地盤にズレが生じ、ザシキの落とし掛けの脱落や敷居鴨居が外れるなどが生じている。

写真 3.2.23 矢野家住宅（本宅）・主屋 ドマの亀裂

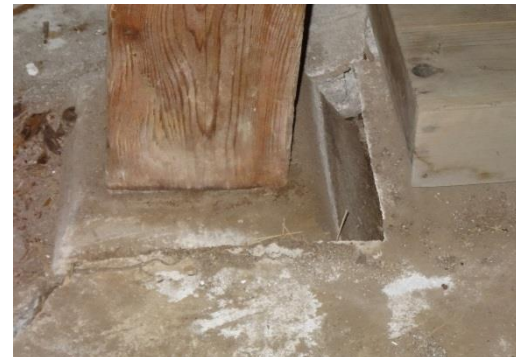
蔵の内部ドマに亀裂が走り、土台石と軸部が大きくずれており、梁が柱を押しているため、倒壊の恐れもあるため仮設的なサポートが必要である。

写真 3.2.27 矢野家住宅（本宅）・倉 内部

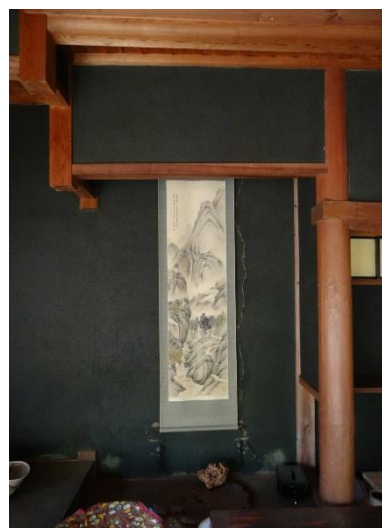
新宅は本宅の東隣に位置し、昭和4年に建築されたもので、軸部はほぼ健全である。壁の一部崩落や亀裂、漆喰上塗りの剥落が見られるほか、階段が西方向に動き、ズレが生じている。この建物は、他の伝統的住宅建築に見られるように周りが解放となって耐震要素はないと考えられるが、健全な状態を保つことができたのは、本宅に見られる亀裂が新宅まで達していないこと、指鴨居の多用で軸部がしっかりと固定されていたこと、全体に構造的バランスが良かったことなどが考えられるが、さらなる分析を待ちたい。

写真 3.2.30 矢野家住宅（新宅）・トコ壁の亀裂

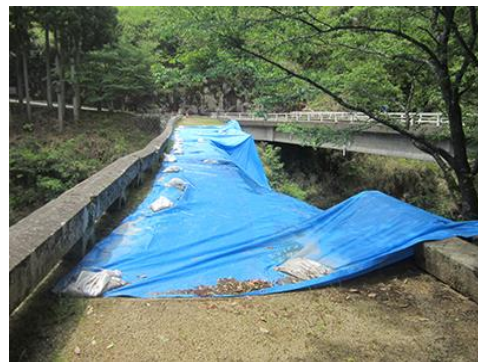
橋体の左岸の上流側半分が、写真 3.3.7、写真 3.3.8、写真 3.3.9 に示すように崩壊した。このような石造の橋は、アーチトスパンデルを構成する石材とそれらを型枠にして土砂を詰める補法で建設されている。この中詰の土砂が地震力によってすべり破壊を起こし、壁石(スパンデル)とともに崩壊している。中詰土砂の強度特性(せん断強度)の問題であろう。被災後、通行は禁止されている。

写真 3.3.7 八勢眼鏡橋の崩落(右岸から)

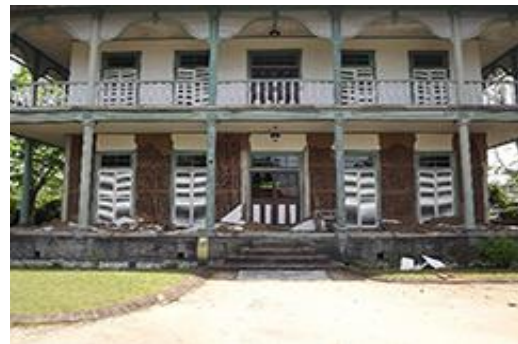
写真 3.3.10 前震による被害状況(正面)

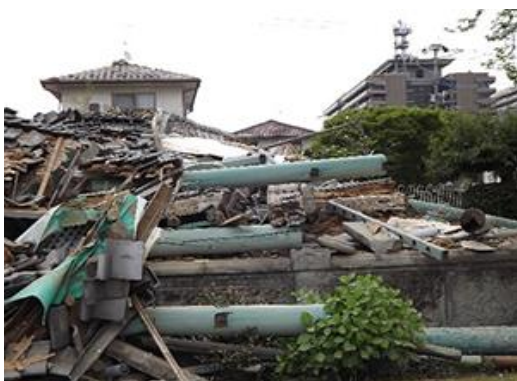
4月16日の本震で、写真 3.3.14～3.3.15に示すように全壊した。この建物の周囲には、木造住宅等が建っているが、外観上、被害を受けた建物はみあたらない。この歴史的建造物のみが選択的に被災している。また、資料館として保管されていた多くの文献資料が被災した。被災した文献資料等は、地震後、ジェーンズの会によるレスキュー活動が行われている。(執筆：花里利一)

写真 3.3.14 本震で全壊した建物 その1

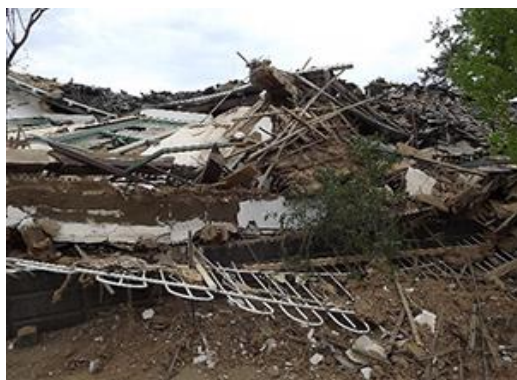
写真 3.3.15 本震で全壊した建物 その2

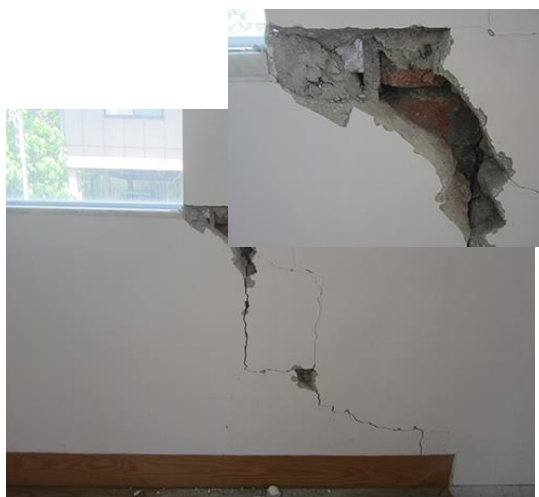
判定として損傷度レベルは1(構造体の損傷なし~軽微な損傷)と判定されるが、正確な判定には、ひび割れの詳細な調査が必要である。まず、煉瓦壁(室内側)に生じたひび割れの状況を示す。ひび割れの発生個所は、開口部の周辺および隅角部である(写真3.4.3参照)。組積造建造物の地震時挙動の特徴のひとつとして、隅角部の外側に拡がろうとする変形が挙げられる。本建物も、隅角部に面外曲げ変形によるひび割れがみられた。また、漆喰仕上げの壁面にはせん断ひび割れ(ひび割れ幅は小さい)も生じている(写真3.4.4参照)。これらのひび割れが、仕上げの漆喰のみに生じているのか、煉瓦組積体の内部までひび割れ

写真 3.4.3 開口部に生じたひび割れ

が達しているのか、より詳細な調査が必要である。また、外壁面にもひび割れが生じていたが、同様に、より詳細な調査が必須であろう。

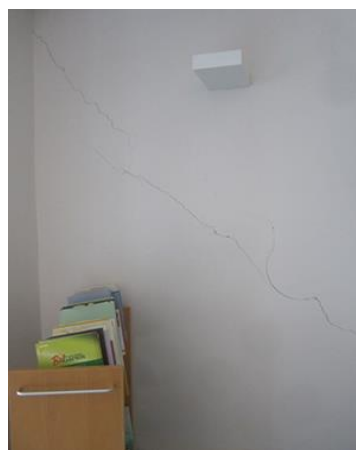
写真 3.4.4 壁面のせん断ひび割れ

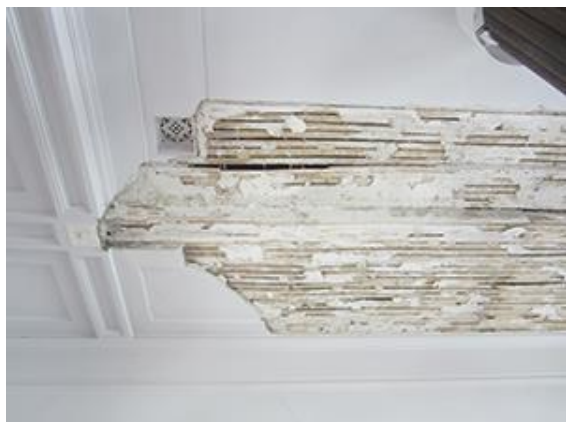
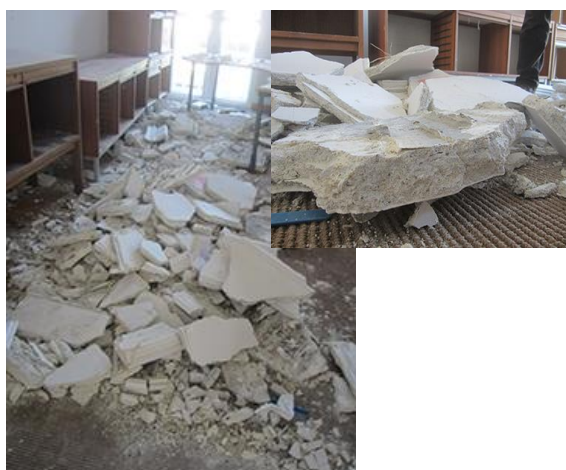
非構造材の被害では、写真 3.4.5 に示すように、2階事務室の木張り天井の一部の漆喰が落下している。木張りの厚さは約 40mm あり、その落下は人命に影響を及ぼす危険性があり、余震が断続的に発生している状況において、早急な対策が望まれた。

写真 3.4.5 木張り天井の漆喰の落下

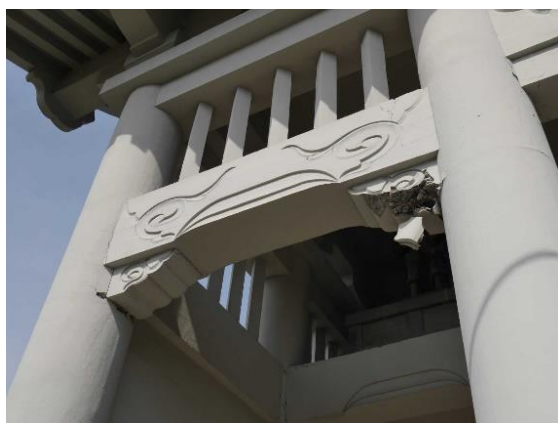
今回の地震によって、仁王門には①柱と中間梁の接合部付近と柱脚の曲げひび割れ、②肘木部分の剥落、③柱脚・基礎部分の破損、

④両妻側の壁のせん断ひび割れ等の被害が確認されている。門を構成する12本の円柱は頭部と中間部が梁で相互に接合されており、中間梁より上部の重量や剛性が非常に大きいため、それより下部の曲げ変形が卓越したと見られる。曲げ破壊は門の張間方向より桁行方向が顕著で、張間方向は壁のある両妻側の通りより中央の2通りの破損が大きい。壁のひび割れ幅は小さいが剛性低下が懸念される。

写真3.4.7 本妙寺仁王門・柱頭・中間梁・肘木の破損

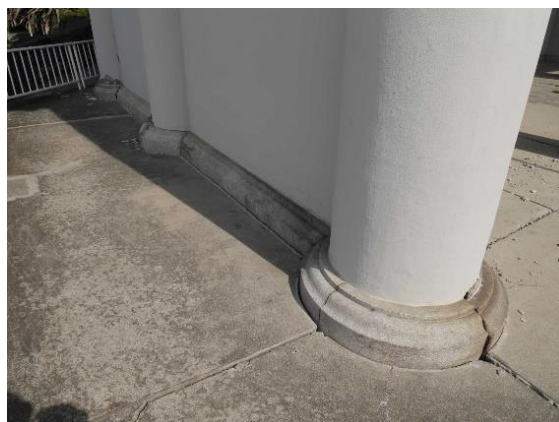
柱脚付近はその周囲の土間コンクリートにも破損が見られ、熊本県の被害状況まとめには地盤沈下が要因に挙げられている。写真3.4.8の奥の柱は周辺の土間コン部分の面積が他の柱より小さく、横に車道を通すために部分的に除去されたと見られ、その付近の破損や沈下を大きくした可能性がある。この門は構成部材の配筋図や基礎に関する図面が残っておらず、適切な修復を行うにはそれらをまず把握することが不可欠である。

写真3.4.8 本妙寺仁王門・柱脚とその周辺

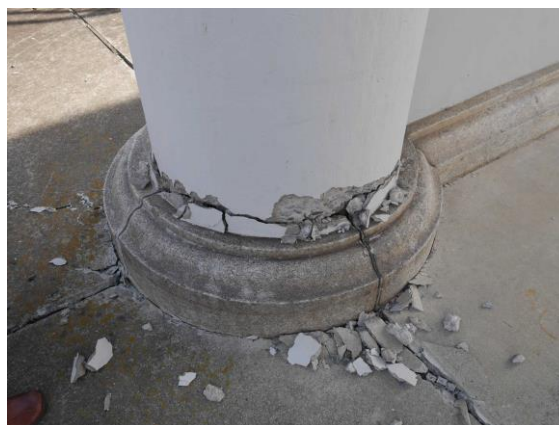
写真3.4.9 本妙寺仁王門・柱脚の破損

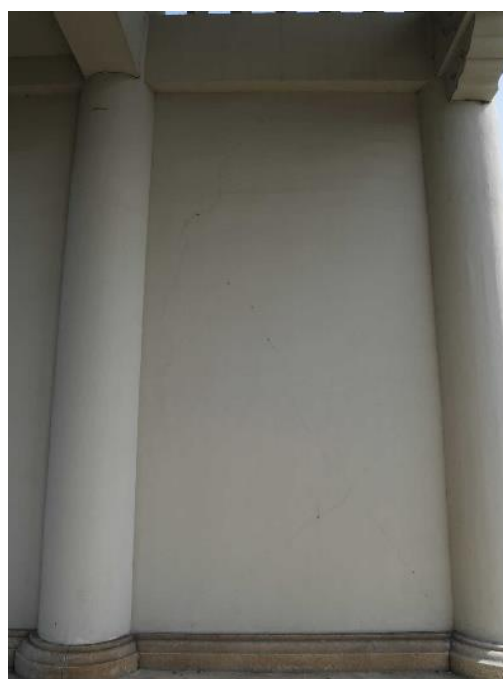
写真3.4.10 本妙寺仁王門・壁のせん断ひび割れ

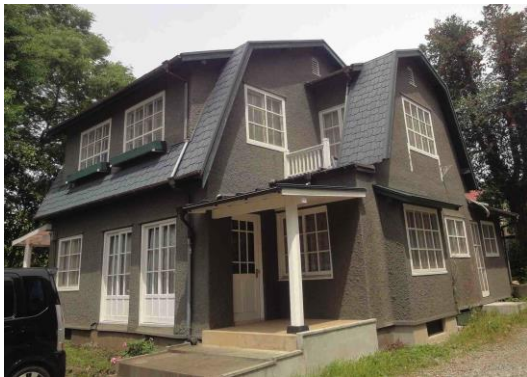
**状況:**煙突が脱落し、室内に落ち込んでいる。内壁に亀裂あり、外部窓台(プランター)が数カ所落下している。主要構造部は問題なし。

写真 3.5.1 外部窓台(プランター)が数カ所落下

**修復について:** 慈愛園の象徴的建物であり、近年保存改修に携わった設計事務所もすぐ近くにあることから丁寧な修復が行われると予想される。

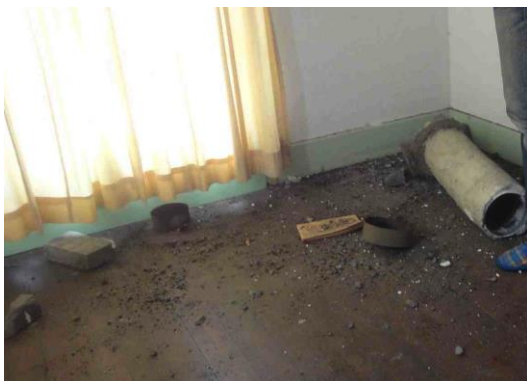
写真 3.5.2 煙突が脱落し、室内に落ち込んでいる

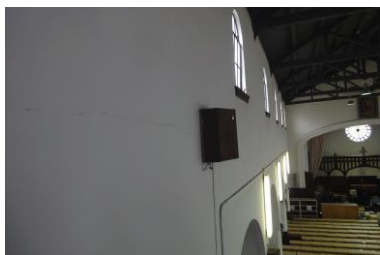
状況：外観に特に損傷なし。内部は壁の上部が一部剥落している。礼拝堂はバシリカ形式で身廊と側廊で構成されるが、側廊部分の梁が身廊部分の壁を押して、壁に横長のクラックが生じている。

写真 3.5.7 壁に横長のクラック

修復について：剥落壁の修復が必要。

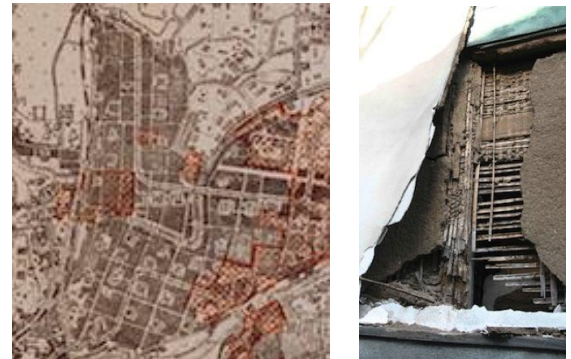
歴史的建造物の具体的被害は瓦の落下、土壁や煉瓦の亀裂や剥離を多くの建物で確認し、土蔵等に蟻害の影響もみられた(写真3.6.2)。

図3.6.3 太平洋戦争の戦災概況図 写真3.6.2 土蔵への蟻害

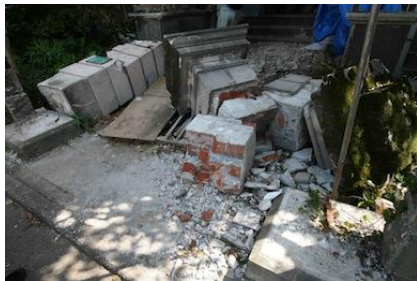
大正始めに建てられた洋館の小児科医院で現在は個人の住宅である。煉瓦造の門柱が道路側に倒壊し、道路の安全確保の為に敷地内への移動までは市側が行った。所有者はできれば今後も住み続けたいと考えているが、外部には玄関庇や一部の外壁、装飾レリーフが崩落する等の損傷があり 1 階室内では木摺漆喰壁の大半が剥離していた。2 階の壁は 1 階の壁程の損傷はなく、

写真 3.6.16 倒壊した煉瓦造の門柱

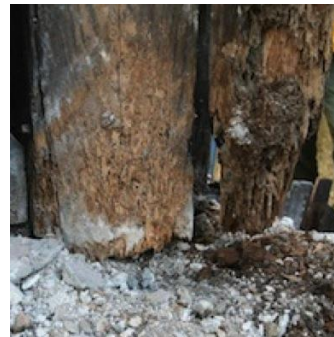
建物外部においてもコーナーの壁仕上げが崩落し、木造の柱が剥き出しになっていた。土台との取り合いで柱への蟻害が激しく、今般の地震で沈下した可能性が考えられる。外周部の柱下が同じ状況である可能性もあり、1 階室内の木摺壁の崩落との関係が疑われる。

写真 3.6.20 柱への蟻害の影響
