(一社) 日本イコモス国内委員会委員長 岡田 保良
(一社) 日本イコモス国内委員会
文化的景観小委員会主査 石川 幹子
住所: 東京都千代田区一ツ橋 2-2-5
岩波書店一ツ橋ビル 13F
(株)文化財保存計画協会 気付
法人名: (一社) 日本イコモス国内委員会
連絡先: Tel/Fax 03-3261-5303
Email jpicomos@japan-icomos.org

**「神宮外苑地区市街地再開発事業環境影響評価書」におけるイチョウ並木の現況調査
に関する虚偽の報告、及び事業に伴う環境影響評価の欠落に関する、
東京都環境影響評価審議会における科学的、公明正大な審議と再審の要請**

1. イチョウ並木の調査 (2022年11月～2023年11月)

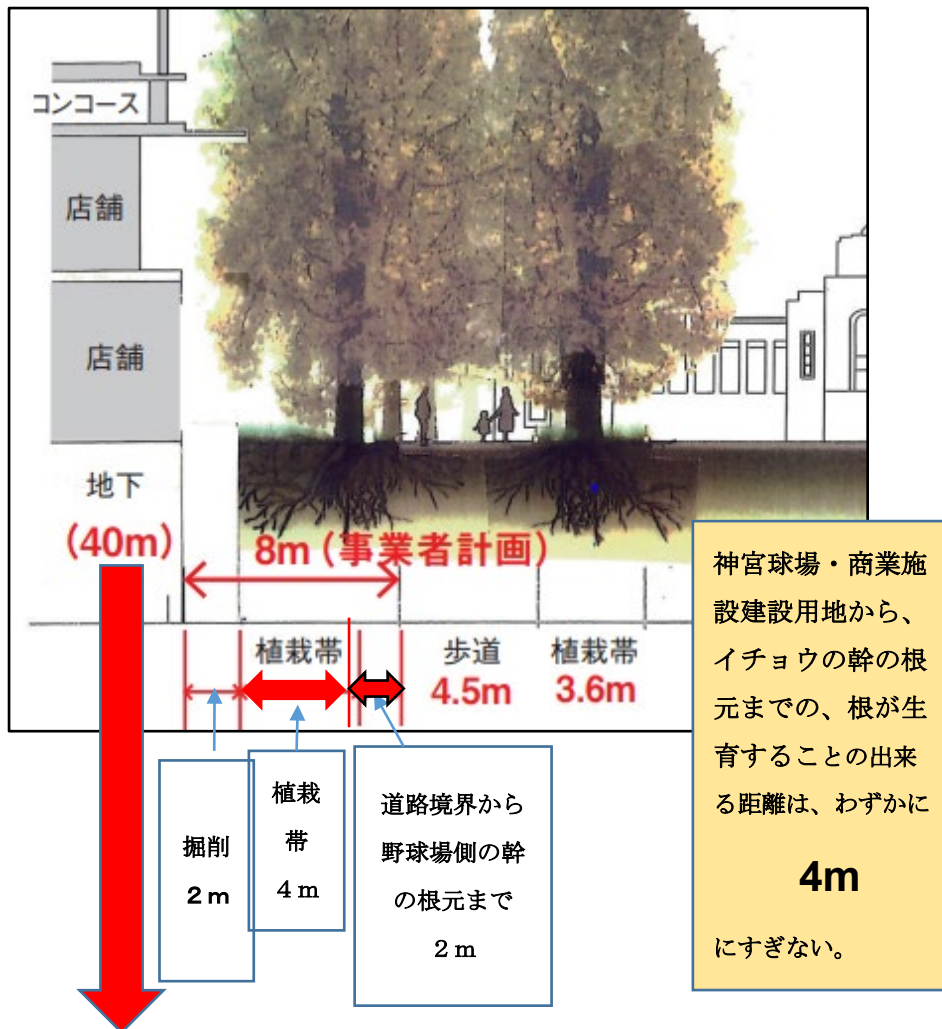
図3 イチョウと新しく建設される計画の神宮球場・外野スタンド

市街地再開発事業により、イチョウ並木の散策路の境界から、わずか8 mの位置に神宮球場の外野スタンドが建設される計画となっています。図3は、その詳細をあらわしたものであり、散策路境界からイチョウの樹幹の中央部までは、約2 m、野球場外野スタンド建設のため、40mの杭が打ち込まれる計画となっており、水循環は絶たれることとなります。また、建設のための堀割は最小であっても2 mは、必要であり、結果的にイチョウの値が生育できる空間は、樹幹中央部から、**わずか4 m**となります。イチョウが今後とも、良好に成長を続けていくための空間の確保は困難です。

日照の遮断、通風の阻害、人流の増大に伴う踏圧による土壌の硬化等、大きな環境の負荷が生じます。

神宮球場の建設に伴う影響で、最も深刻なものは、前述したように、イチョウ並木の縁石からわずかに8m、実質的なイチョウの樹幹からは、わずかに4mの位置に、神宮球場の外野席が立ち上がり、基礎杭が40mの深さに打ち込まれるため、地下水の循環が絶たれることにあります。日照、通風による環境悪化、そして、防球ネットが25m立ち上がることは、ヴィスタ景を破壊することとなります。

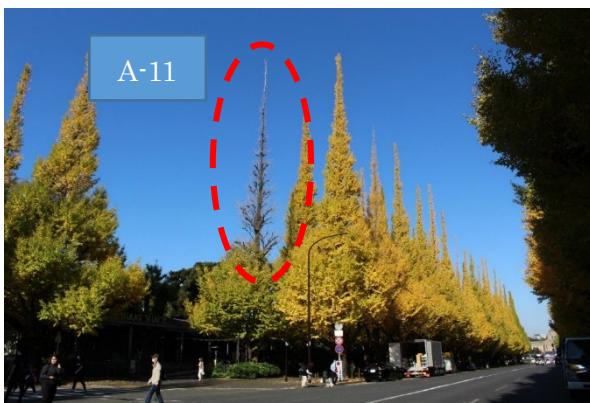
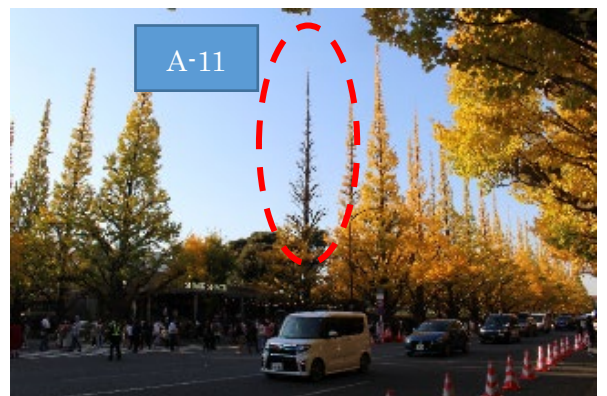
写真3 A-11 イチョウ (2022年11月11日) 写真4 A-11 イチョウ (2023年11月24日)

写真3は、2022年11月11日撮影のイチョウ並木です。黄葉がピークを迎えた時期に、樹木の上部の枯損が顕著となっているのが、A-11番のイチョウです。写真4は、1年後の2023年11月24日撮影のA-11番イチョウです。本年は、猛暑日が観測史上、最も多かった年であり、イチョウの黄葉のピークも、11月下旬でした。A-11番のイチョウの枯損は、上部から、更に下部へと拡大していることがわかります。

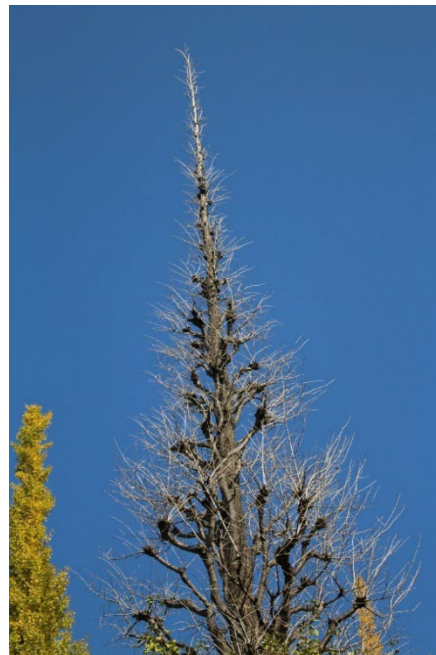
写真5 A-11のイチョウの先端部
2022年11月11日 撮影

写真5は、2022年11月の状況で、先端は灰色となり、幹の中ほどまで、落葉しました。

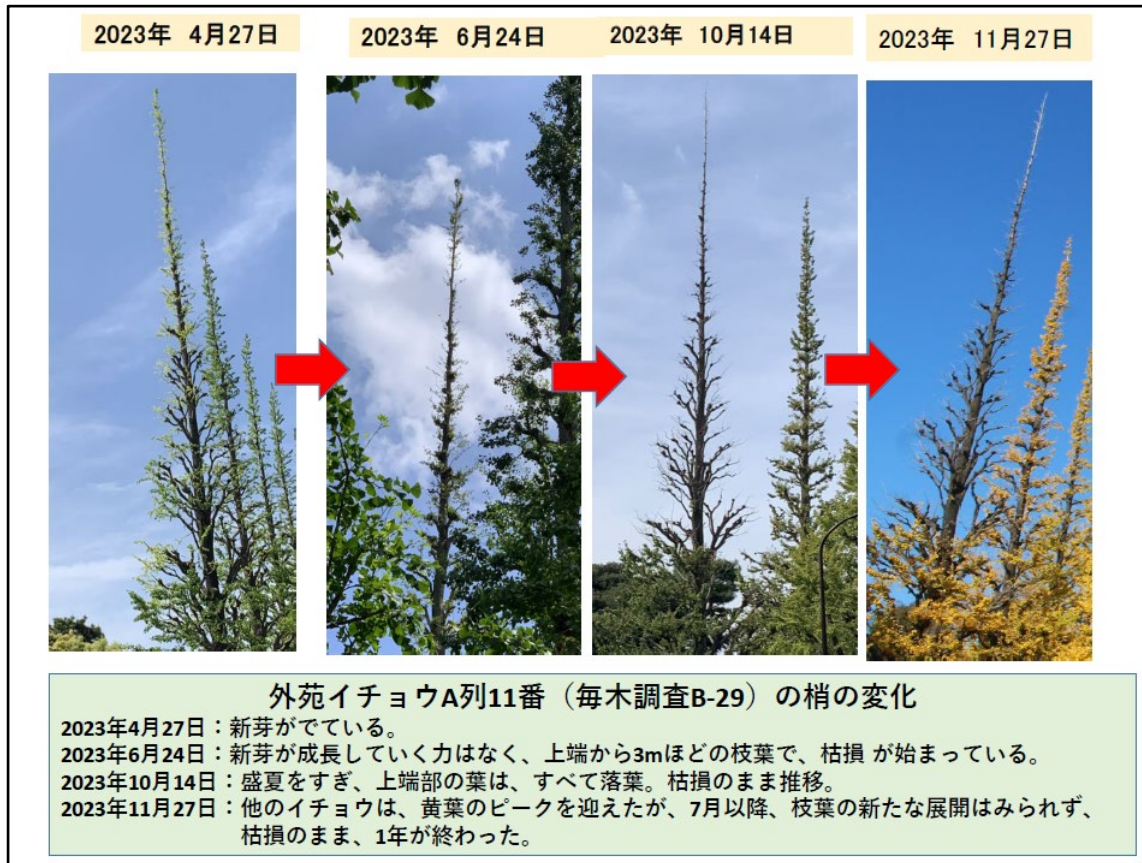
写真6 A-11番イチョウの先端部の2023年4月～11月までの状況

写真6に見られるように、2023年は、新芽はでたものの、全く成長することはできず、衰退が更に進んでいることがわかります。

以下に示す写真6は、A-11番イチョウの2023年4月～11月までの梢の変化を記録したものです。4月12日には芽生えが観測されましたが、6月には新芽が成長していく力はなく、上端から落葉が始まっています。その後、記録的な猛暑日が続き、葉が成長していくことは観察されず、衰退は、昨年よりも下部へと、更に拡大しました。

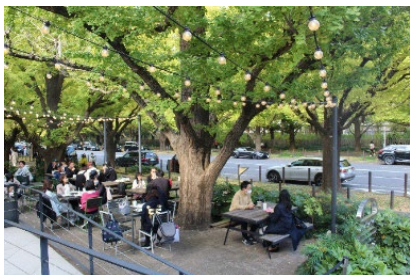
写真7 テラス席の利用

A-11番イチョウは、隣接するレストランのテラス席として利用されており、イチョウの根元まで舗装が行われています。植栽帯は1.6mほどしかありません。盛土されており、雨水は道路側に排水されるため、樹木に涵養される雨水は極めて少量となっています（写真7、8）。

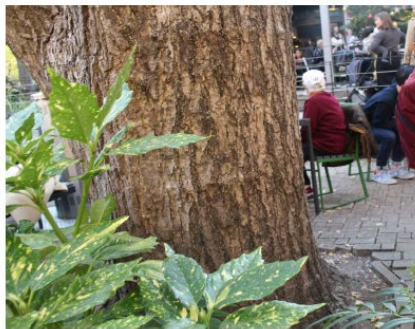
A列11番イチョウの根元

写真9は、A-11 番イチョウと、車道側の B-11 番イチョウの根元を比較したものです。A-11 番イチョウは、根元から約 30 cm の盛り土が行われており、かつ雨水が入りにくい状況となっているため、土壌に空洞がなくなっており、根が酸欠状況となっています。B-11 番イチョウは、都道に面しているため、土壌が浅く、根張りが地上に露出していますが、根周りは舗装されておらず、地被植物等で保護されているため、生育状況は良好です。

盛り土により、根元から約30cmの位置まで、盛り土が行われている。イチョウの根の呼吸が阻害されている。

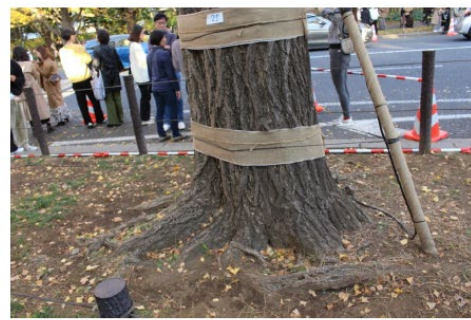
B列11番イチョウの根元

都道沿いのイチョウの根元。盛り土は行われていないため、地表部で、根張りを確認することができる。道路舗装の影響を受け、根が浅く広がっていることが想定される。

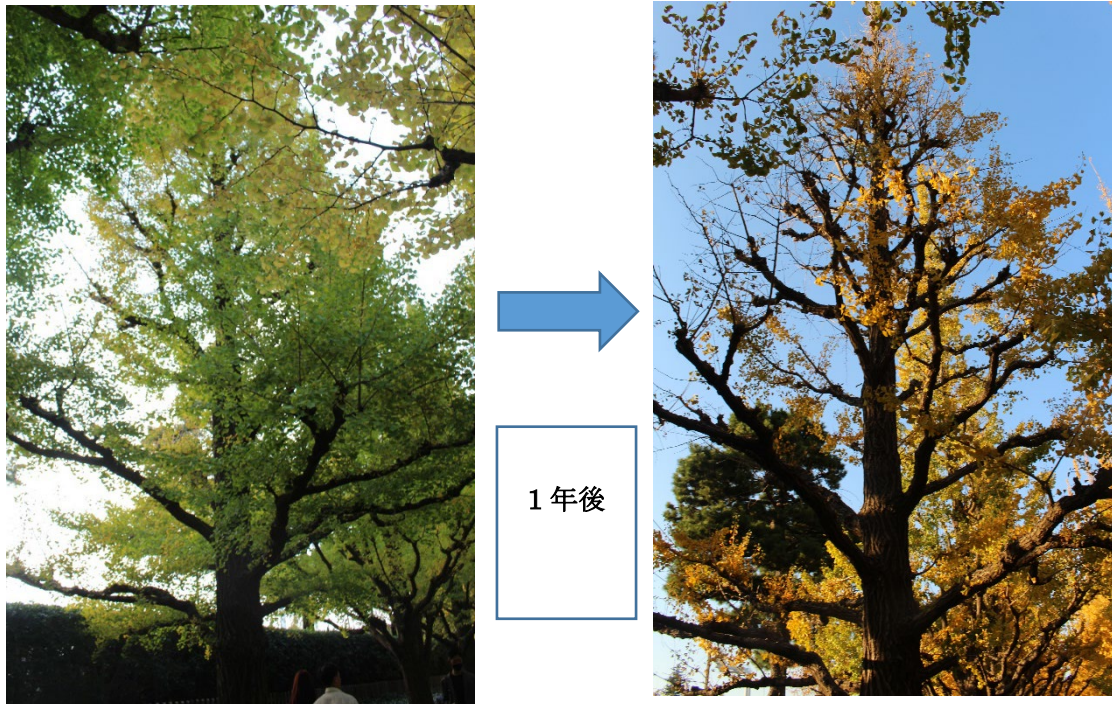
写真 10 A-16 イチョウ 2022 年 11 月 11 日 写真 11 A-16 イチョウ 2023 年 11 月 24 日

写真 10 は、2022 年 11 月 11 日撮影の A-16 番イチョウです。先端部は、枯損はなく成長していましたが、中間部の枝・葉が茶色になっており、要注意であると判断いたしました。写真 11 は、1 年後の 2023 年 11 月 24 日撮影の同じイチョウです。中間部だけではなく、梢から下部まで、急速に衰退していることがわかります。夏季には灌水が行われましたが、ついに回復することはなく、冬季となりました。

- ・樹勢は、「旺盛な生育状況を示し被害が全くみられない、目立たない」という「1.5」の評価でしたが、実際は、「生育状況が極めて劣悪」となっています。
- ・「樹形」は、「自然樹形を保っている、若干の乱れはあるが自然樹形に近い」という「1.5」の評価でしたが、実際は「自然樹形がほぼ崩壊している」状況となっています。
- ・大枝の欠損は「あまり目立たない」という「2.0」の評価でしたが著しく目立っています。

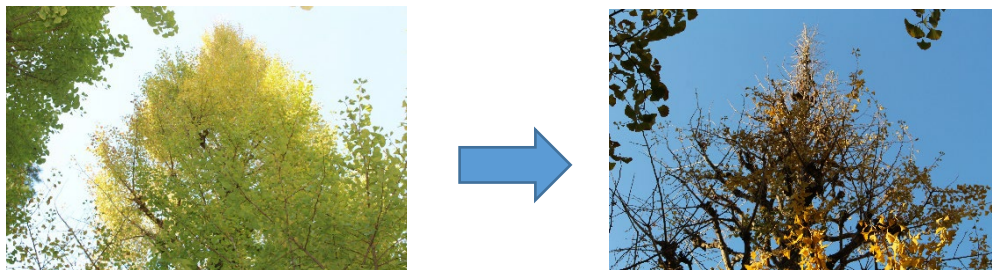
写真 12 A-16 イチョウ 2022 年 11 月 11 日 写真 13 A-16 イチョウ 2023 年 11 月 24 日

2022 年 11 月には正常だった先端部（写真 12）が、2023 年 11 月には茶褐色となっています（写真 13）。

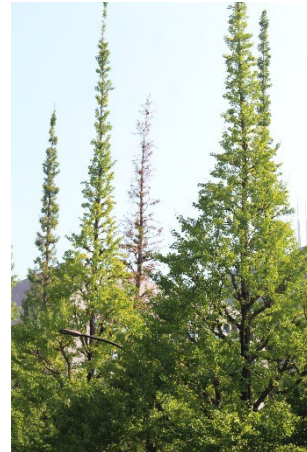
写真14 A-16 イチョウ 2023年6月27日 写真15 A-16 イチョウ 2023年6月27日
写真16 A-16 イチョウ 2023年8月19日

A-16の衰退は、既に2023年6月には顕著となっており、先端部から中央部の大枝の枯損、葉の落葉が見られました(写真14, 15)。8月には、すでに茶褐色に落葉し、緑一色の並木で異様な光景となりました(写真16)。

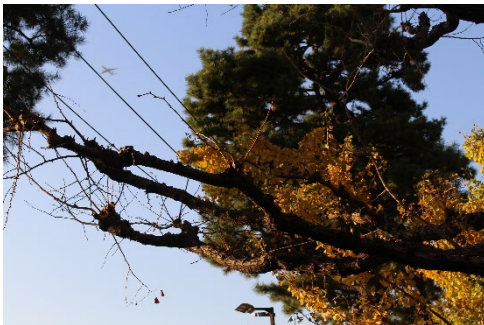
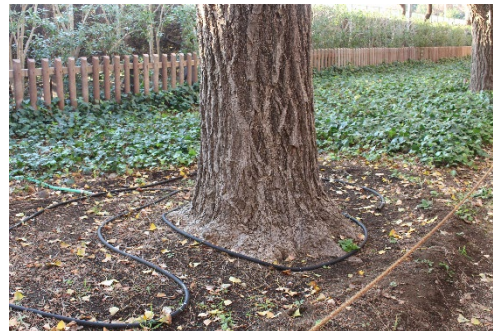
写真17 大枝の枯損 2023年11月24日 写真18 根元の状況 2023年11月24日
d. 根元の状況

写真17は、A-16番イチョウの根元の状況です。根張りがほとんど見られないことから、土壌が深く、根が地中深く伸びていることが想定されます。

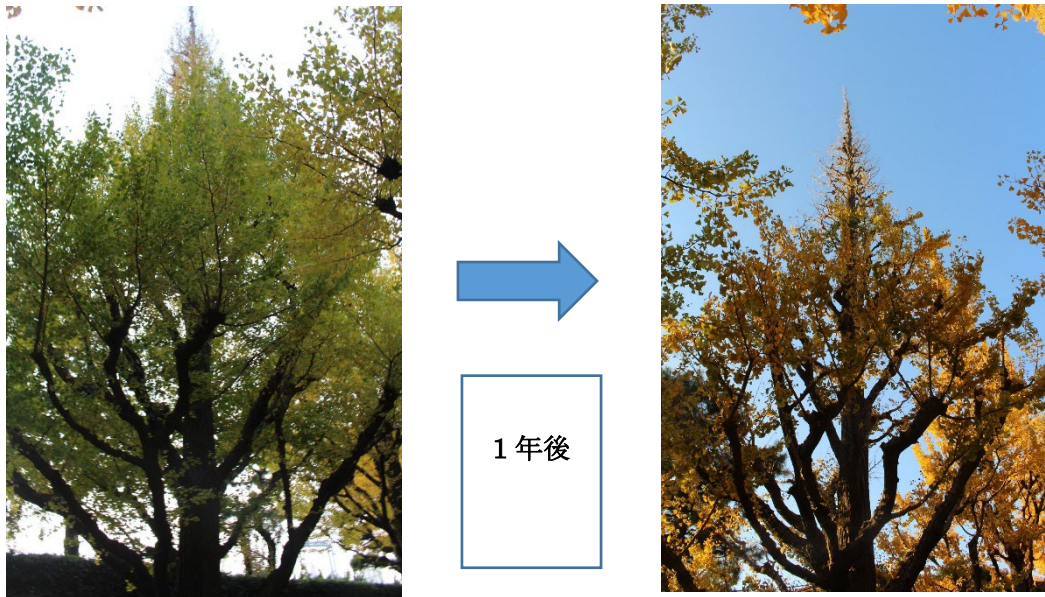
写真 19 A-18 イチョウ 2022 年 11 月 11 日 写真 20 A-18 イチョウ 2023 年 11 月 24 日

写真 19 は、2022 年 11 月 11 日撮影の A-18 番イチョウです。先端部は、枯損はなく成長していましたが、中間部の枝・葉が茶色になっており、要注意であると判断いたしました。写真 20 は、1 年後の 2023 年 11 月 24 日撮影の同じイチョウです。中間部だけではなく、梢から下部まで、急速に衰退していることがわかります。夏季には灌水が行われましたが、ついに回復することはなく、冬季となりました。

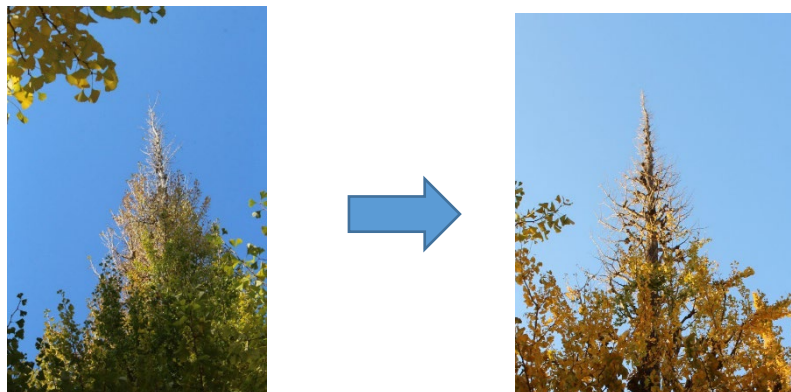
写真 21 A-18 イチョウ 2022 年 11 月 11 日 写真 22 A-18 イチョウ 2023 年 11 月 24 日

2022 年 11 月には、先端部（写真 21）では落葉し幹は灰色になっています。1 年後、衰退は下部へと拡大していることがわかります（写真 22）。

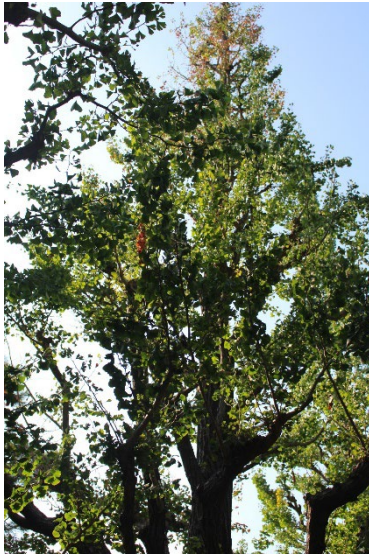
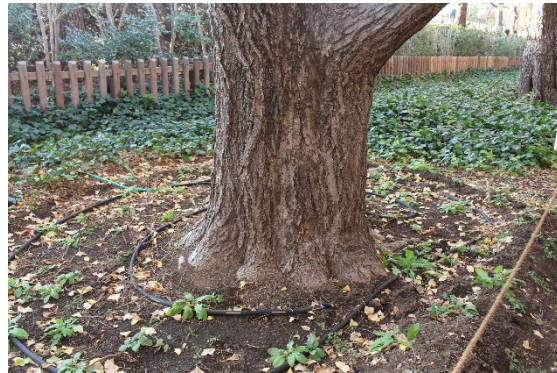
写真23 A-18 イチョウ 2023年8月19日 写真24 A-18 イチョウ 2023年8月19日

A-18の衰退は、既に2023年6月には顕著となっており、8月には先端部が茶褐色となりました（写真23）。灌水が行われましたが（写真24）、回復することはありませんでした。イチョウの根元は、根張りがほとんど見られないことから、土壌が深く、根が地中深く伸びていることが想定されます。

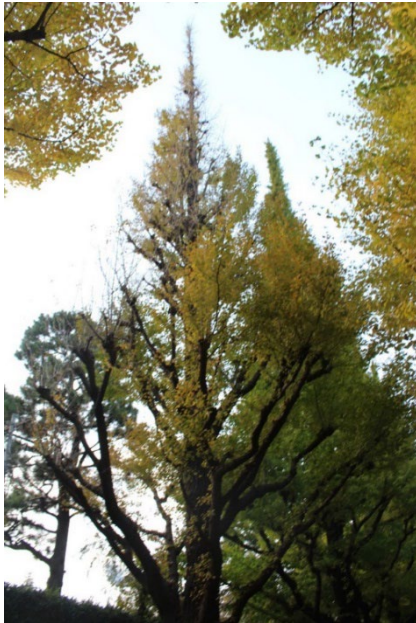
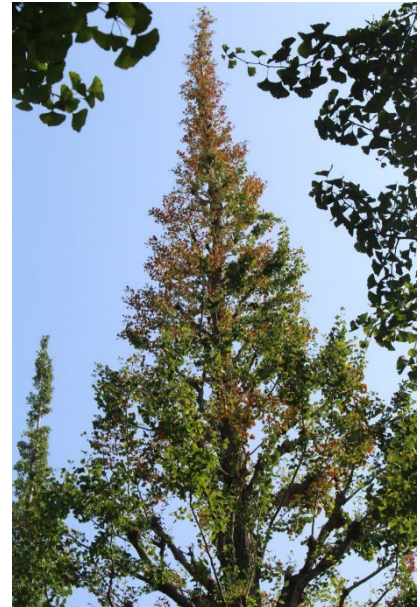
写真 25 A-22 イチョウ 2022 年 11 月 11 日 写真 26 A-22 イチョウ 2023 年 7 月 27 日

写真 25 は、2022 年 11 月 11 日撮影の A-22 番イチョウです。大枝の枯損が顕著であり、衰退が、樹木全体に広がっています。水の供給が十分でないことが原因の一つであると判断していましたが、2023 年の猛暑日の増加は、樹木の生育に更に大きな影響を与えることとなってしまいました。写真 26 は、1 年後の 2023 年 7 月 27 日の状況です。2023 年春に剪定が行われたこともあり、緑量は極端に減少しており、枯れ枝が多数、出現しています。樹木が弱っている場合は、剪定の手法を慎重に考えるべきであり、検証が必要です。

1 年後
2023 年 7 月
27 日には、既に先端部は茶褐色となり、中ほどまで及んでおり、8 月には落葉しました。

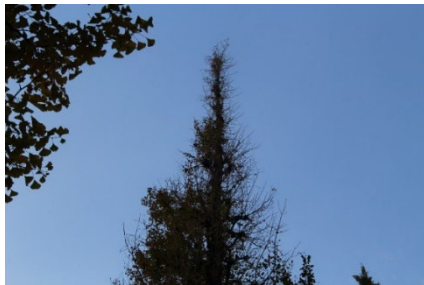
写真 27 A-22 イチョウ 2022 年 11 月 11 日 写真 28 A-22 イチョウ 2023 年 11 月 24 日

2022 年 11 月には先端部（写真 27）では落葉し幹は灰色になっています。1 年後、衰退は下部へと拡大し、全体に広がっていることがわかります（写真 28）。

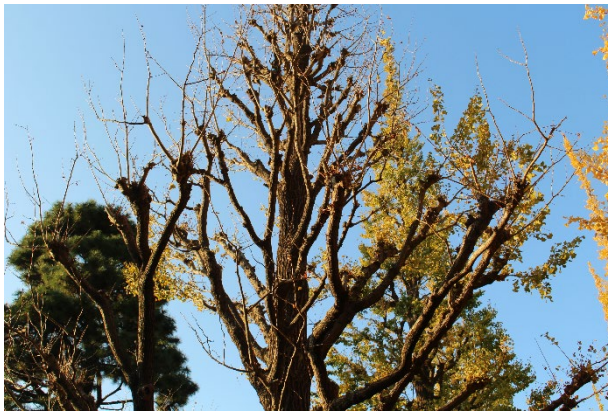
写真29 A-22 イチョウ 2023年11月24日 写真30 A-22 イチョウ 枯損した大枝
写真31 A-22 根元への灌水 2023年7月27日

A-22の衰退は、イチョウ並木のなかでも、際立っており、早急に適切な回復の施策を導入する必要があります（写真29,30）。市街地再開発事業では、A-22番イチョウの位置が、中央広場への入り口となるため、人流が集中し踏圧などの環境負荷が増大するため、「未来永劫、イチョウ並木を保全する」という原則を貫くことは、困難と考えます。根張りが少ないため、根は土壌深く発達していると想定されます（写真31）。

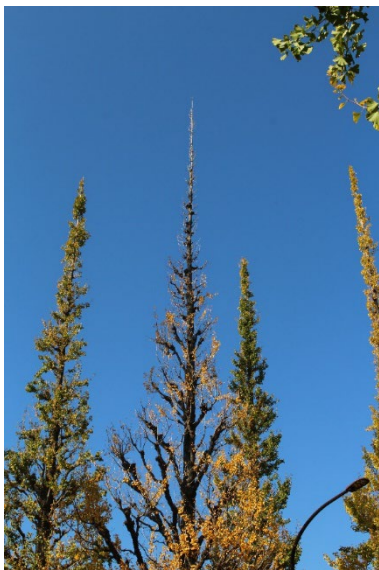
表16は、2022年11月11日に撮影した、B列18番のイチョウで、概ね良好な状態でした。

これに対して、写真32は、2023年11月に撮影したものです。春に剪定が行われていますが、隣接するイチョウの落葉と比べて、時期が早まり、ほとんど葉がない状況となっていました。大きなストレスにみまわれているものと想定されます。慎重な経過観察が必要です。都道は、速やかに歩行者のための並木道とすべきです。

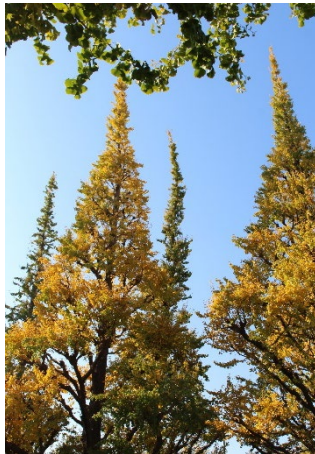
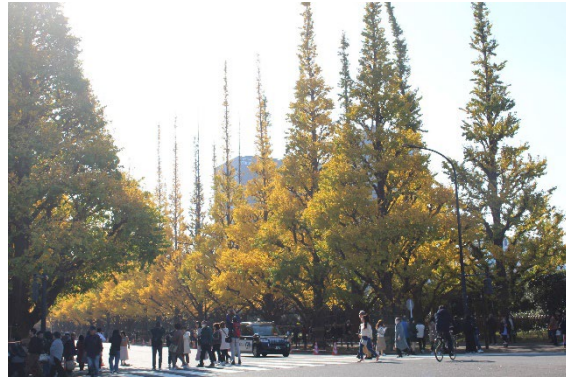
写真 3 3、3 4 A-29 のイチョウ：先端が弓なりにになっている。2023 年 11 月 24 日

とっておられ、113 歳のイチョウをどのように維持継承していくかは、樹形の問題も含めて、十分な検討が必要です。

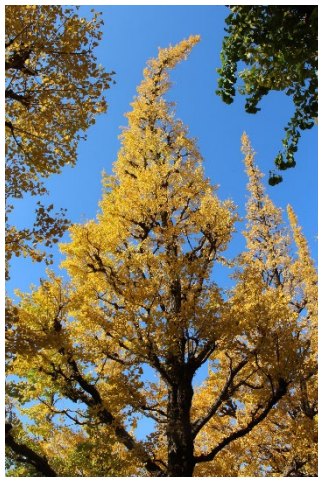
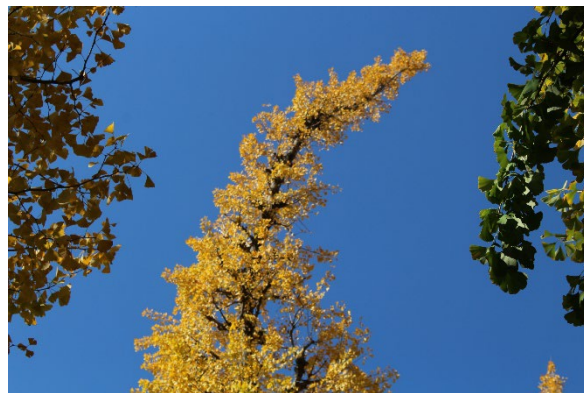
写真 3 5、3 6 C-13 のイチョウ：先端が弓なりにになっている。2023 年 11 月 24 日

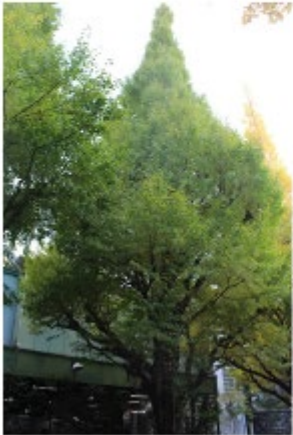
表 24 E-8 番のイチョウ (毎木調査番号 B-18)

- 樹形・樹勢、良好
- 乳がある
- 先端部、良好

環境影響評価書では、活力度は A となっています。移植は「不可」。理由は、「幅 1.5m の狭い植栽帯に根系充満。根鉢確保困難」と記載されています。評価書提出より、1 年が経過していますので、現時点での検討内容の公表をお願いいたします。(御回答は 2024 年 1 月 20 日までに、お願いいたします。)

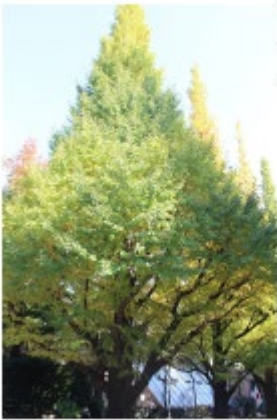
表 25 E-10 番のイチョウ (毎木調査番号 B-20)

- ・ ラグビー場入口
- ・ 樹形・樹勢 良好
- ・ 先端部も、良好

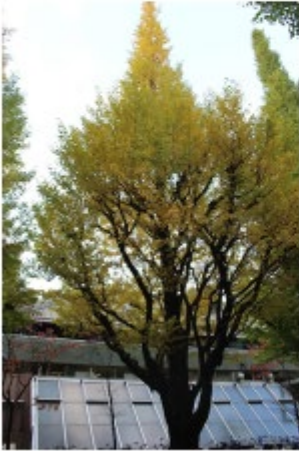
表 27 E-12 番のイチョウ (毎木調査番号 B-22)

- ・ 枝が上にむくタイ
プのいちょう
- ・ 樹形：良好
- ・ 樹勢：良好
- ・ 先端部：良好

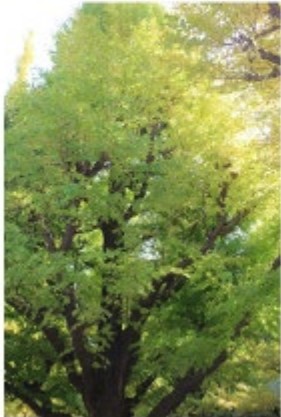
表 28 E-13 番のイチョウ (毎木調査番号 B-23)

- ・ 樹形・樹勢ともに優れている。
- ・ 葉のつき方のバランスよい。
- ・ 先端部：良好。
- ・ 枝下の傷は、大きくなる前に処置が必要。

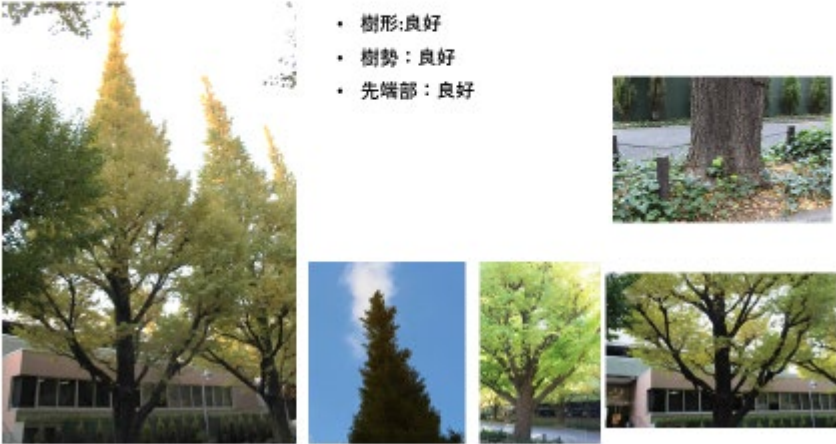
表 29 E-14 番のイチョウ (毎木調査番号 B-24)

- ・ 樹形:良好
- ・ 樹勢:良好
- ・ 先端部:良好

環境影響評価書では、活力度は B となっています。移植は「不可」。理由は、「幅 1.5m の狭い植栽帯に根系充満。根鉢確保困難」と記載されています。評価書提出より、1 年が経過していますので、現時点での検討内容の公表をお願いいたします。(御回答は 2024 年 1 月 20 日までに、お願いいたします。)

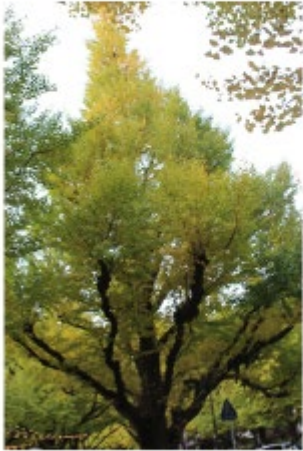
表 33 E-18 番のイチョウ (毎木調査番号 B-28)

- ・ 樹勢・樹形 良好
- ・ 先端部 良好。
- ・ 先端部から黄葉が始まっている。

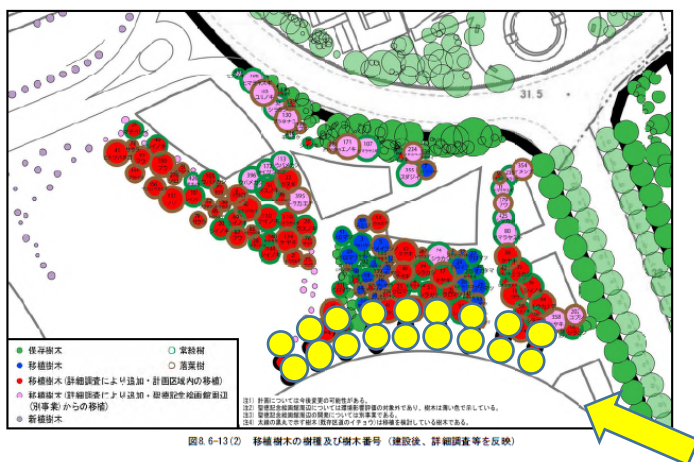
図6 中央広場における植栽樹種と移植樹木番号
 (環境影響評価書 350 頁)

環境影響評価書には、詳細調査を反映した移植樹木の植栽計画図が掲載されています（図6）。この図面に記載されたイチョウは、既存のイチョウより樹冠は半分ほどのスケールで描かれており、隣接して移植される樹木は、シイノキ、ヒトツバタゴ、ケヤキ、エノキと、森林生態系の再生を目指す目標とは乖離している樹林となっています。また、互いに高木であるため、競合が生じ、健全な成長を期待することはできせん。正しいスケールの計画図の提示、公表を行うことを要請致します。

なお、事業者は、創建時からのヒトツバタゴの大木 2 本を移植されると記載されておりますが、この計画図には、小さなヒトツバタゴは、わずかに 2 本記載されているにすぎません。また、南面にスダジイ等の常緑広葉樹がある環境では陽光性のヒトツバタゴは、成長していくことができません。重要なヒトツバタゴの大木、そして 10 本以上にのぼるヒトツバタゴは、どこに消えてしまったのでしょうか。2023 年 1 月 23 日の要請書で、既に指摘してありますが、植栽計画の基本を御存知ない方が書かれている植栽図です。速やかに正確なスケール、森林生態系を踏まえた計画図を、御提示ください。

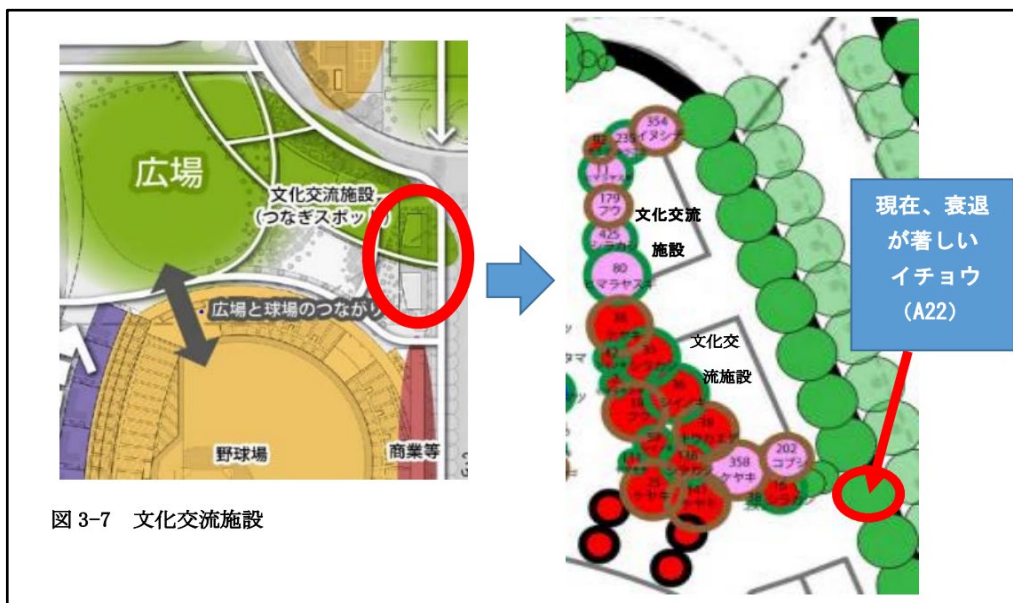
図 7 文化交流施設の建設とイチョウ並木

文化交流施設の建設と中央広場に関するイチョウ並木への影響は、環境影響評価書の中では、全く考察されていません。日本イコモスは、すでに2023年1月23日にこの問題を指摘しましたが、一斉の回答はありませんでした。図7に示すように、2023年11月にはり、一層の衰退が進んでいるA-22のイチョウが動線上にあります。詳細な検討が必要です。

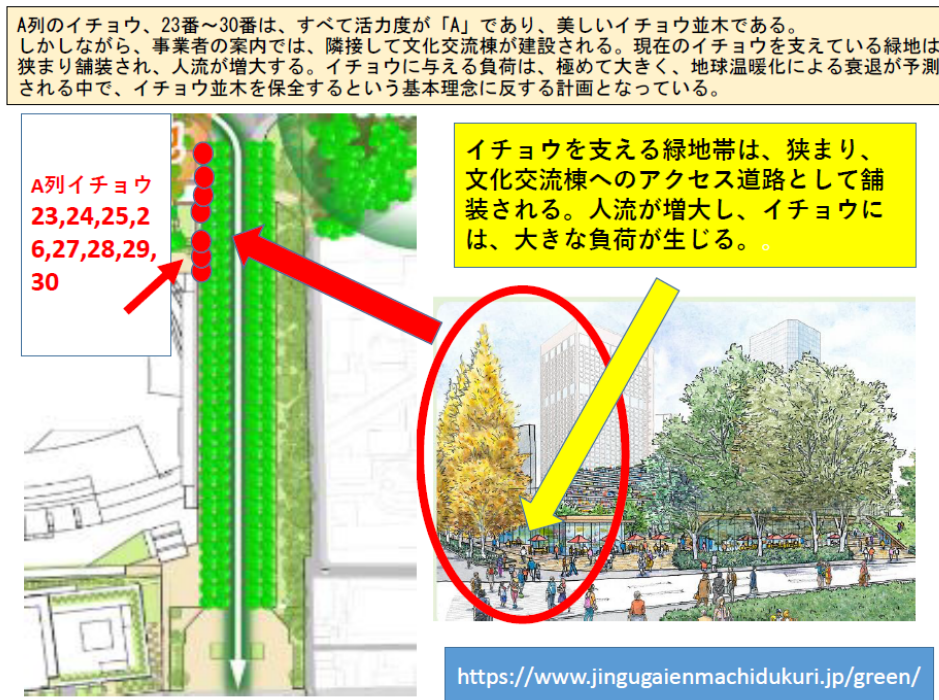
図8 中央広場とイチョウ並木（事業者計画）

図8は、事業者の外苑まちづくりに掲載されている中央広場です。青山口から一直線に伸びて、芝生広場にいたるA列23~30番のイチョウは、樹形も美しい重要なイチョウです。計画では緑地帯が削減され、文化交流棟のアクセス道路として舗装されることとなっています。文化交流棟の中央広場側は移植樹木の樹林帯となっており、樹林の保護のため、アクセスはできません。イチョウの生育に大きな環境の負荷が生じます。説明が必要です。
