江戸時代より400年、慈しみ継承されてきた  
「国指定史跡・玉川上水」の都心に残された最後の開渠区間である  
「第三号橋～笹塚橋」間の保全と再整備に関する提言

(一社)日本イコモス 文化的景観国内学術委員会主査  
(一社)日本イコモス 産業遺産国内学術委員会主査

## 1. 玉川上水下流部における開渠部（国指定史跡）の位置と歴史

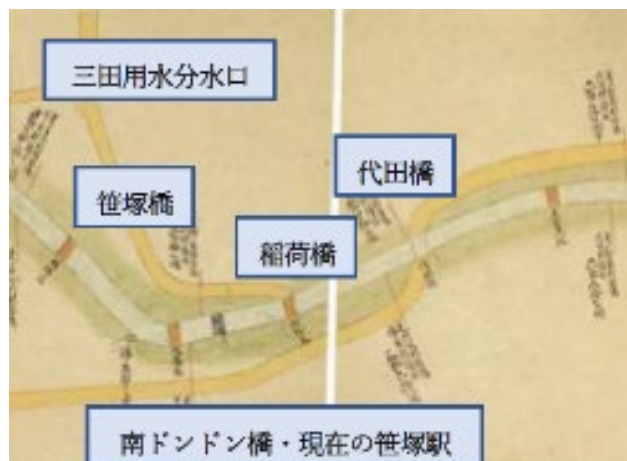
図2 『上水記』（1791年）に描かれた現在の代田橋～笹塚橋

図2は、1791年に執筆された『上水記』に掲載されている当該区域の橋と取水口で、なかでも、笹塚橋の三田用水の取水口の遺構は現存しており、貴重な土木遺産となっています<sup>9)</sup>。

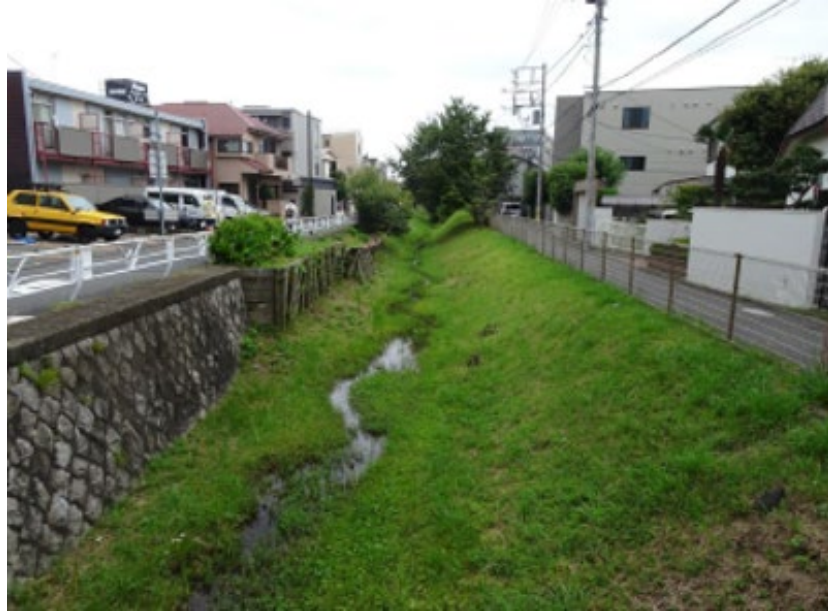
**写真2 第三号橋からの景観（2025年9月5日） 景観は、ほとんど変わっていない。**

400年にわたり維持されてきたこの景観は、部分的な法面の崩壊を小規模な木柵の設置により、きめ細かに防止し、保全されてきました。2019年の写真と比較しますと、2025年の景観は、流路、右岸の法面の変化はほとんどありません（写真2）。

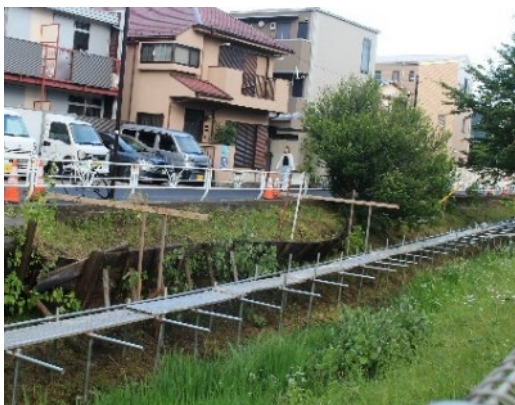
**写真3 土留工事の開始（2026年6月）花壇エリア**

しかしながら、第三号橋の袂にある花壇（延長、約30m）の木柵が崩れつつあったこと（写真3）、左岸側にあったソメイヨシノの老木が道路構造に影響を与えていること等から、2026年6月に土留工事が開始されました。工事は笹塚橋の袂から開始され、樹木の移植、法面の掘削（写真4）、ソメイヨシノの伐採、水路との境界部分に鋼管と合板が据え付けられました（写真5）。現在、工事は、この段階で休止となっています。

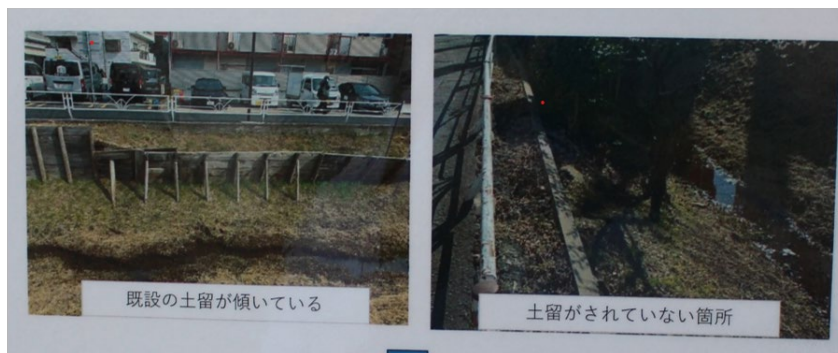
写真6 掲示板の内容 2026年6月

現地の掲示板上に公開されていた工事の目的と工法は、次の通りです（写真6, 7）。

- ・斜面が崩れないように既設の土留柵を撤去し、新たに擬木柵を立てて土留を行います。また、そのほかの斜面も同様に擬木柵を設置して、土留を行います。
- ・根が張って道路のアスファルトを押し上げている老木の桜を撤去し、新たな桜に植え替えます。

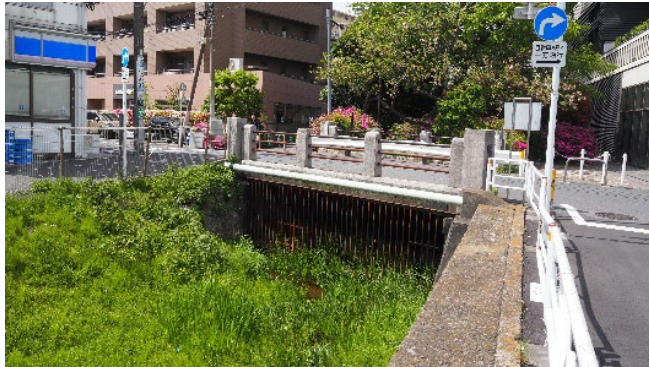
写真8 第三号橋 2026年4月7日

現在の第三号橋は1959年にかけられたもので、親柱や束柱は洗い出しで御影石風につくられています。破損が進んでいます（写真8,9）。また、第三号橋の袂には、国指定史跡の看板が設置されていますが、車の往来が激しく歩道も整備されていないため、安全性の問題があります。しかし、眺望点として優れた立地であり、多くの人々が橋の上からの景観を楽しんでおられます。

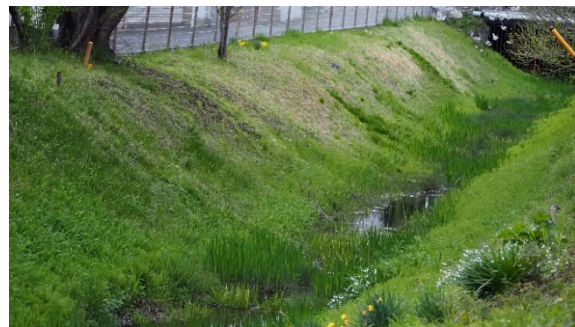
写真11 水路と法面 2026年4月3日

右岸のソメイヨシノは、上流から連続する玉川上水の記憶を継承するものです(写真10)。定期的に刈り込みが行われてきた法面の草地は、花壇のエリア以外は、顕著な崩壊は見られませんでした。流路には、キショウブ(要注意・外来種)が芽をだし(写真11)、法面にはクサボケが点在して咲いています(写真12)。4月下旬にはキショウブが成長し、カモが悠々と泳いでいました(写真13)。護岸に沿って設けられている柵も、左岸側では低く、市民の皆様が、玉川上水の自然を楽しむことが可能となっています。

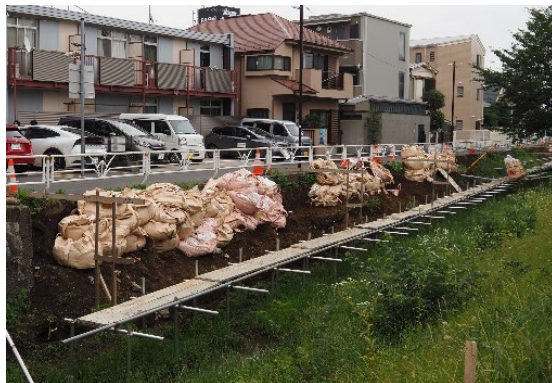
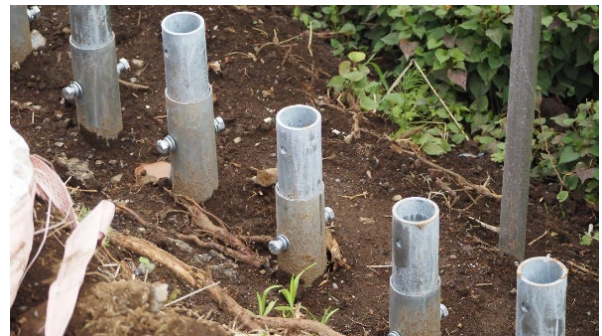
写真 14 工事の状況 2026 年 6 月 17 日 写真 15 笹塚橋の事例：杭打ちの状況

写真 14 は、崩壊していた花壇の木柵が撤去され、法面の掘削が行われた現状を示しています。土留工事の杭は、笹塚橋のエリアでの事例ですが、写真 15 にみられるように、まず、鋼鉄製のパイプが打ち込まれ、その上にプラスチック製の化粧筒をかぶせる形態となっています（当該区域の工事は現時点で休止となっています）。水路から陸域に上がった位置に打たれる予定となっていました。「素掘りの開渠」の形状を再生するためには、次の問題を解決しなければなりません。

このエリアは、左岸側の花壇が崩れており、土留め工事が必須でした。しかし、「擬木杭・プラスチック合板ボード」による土留は、景観を損ない、最も大事な「水辺のエコトーン」を破壊する工法となります（図 6）。前述したように、水路から陸上へと遷移する空間・エコトーンは、様ざまの植物・魚類・鳥類・昆虫の生息する「生物多様性」の宝庫です。この再生は難しい課題で、様ざまの検討が行われてきました。事例として、同じく国指定史跡であり、約 10 年前に施工された「稲荷橋～第二号橋」の現状の検証を行いました。

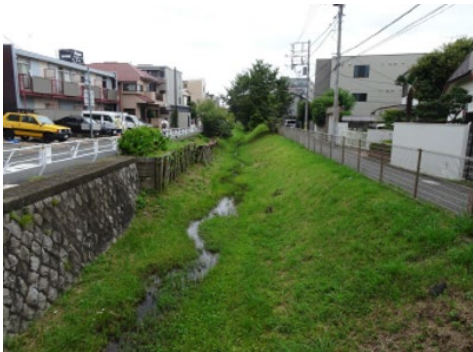
写真 20 第三号橋から笹塚橋方向の景観（2026年4月18日）

当該区域の問題は、既存の法面に構築された花壇が崩壊しつつあることに起因する土留工事であり、その区間も30メートルほどの短い距離です。右岸側には、顕著な法面の崩落はみられません。流路の全景は、写真20, 21の通りです。流路は、やや蛇行しており、屈曲部には、キショウブ（外来種）が生育しています。これは、根系の発達が流路の蛇行に影響を与えていると考えられます（写真22）。水深は通常は約5～10cm、2026年8月11日の台風15号による大雨後でも約10～15cmで、水は濁っていますが、大幅な増減はありませんでした（写真23）。これは、玉川上水が武蔵野台地の尾根線に開削されたもので、隣接地域からの雨水の流入は基本的にないことに起因しています。また、現在の玉川上水では、小平監視所ですべての水が、東村山浄水場へ送られ、中流域では下水の高度処理水が流れています。この水も杉並区浅間橋で神田川に放流されているため、当該区域を流れる水は、ほぼ雨水と地下水のみであることから、水位の変動は少ないものと推察されます。

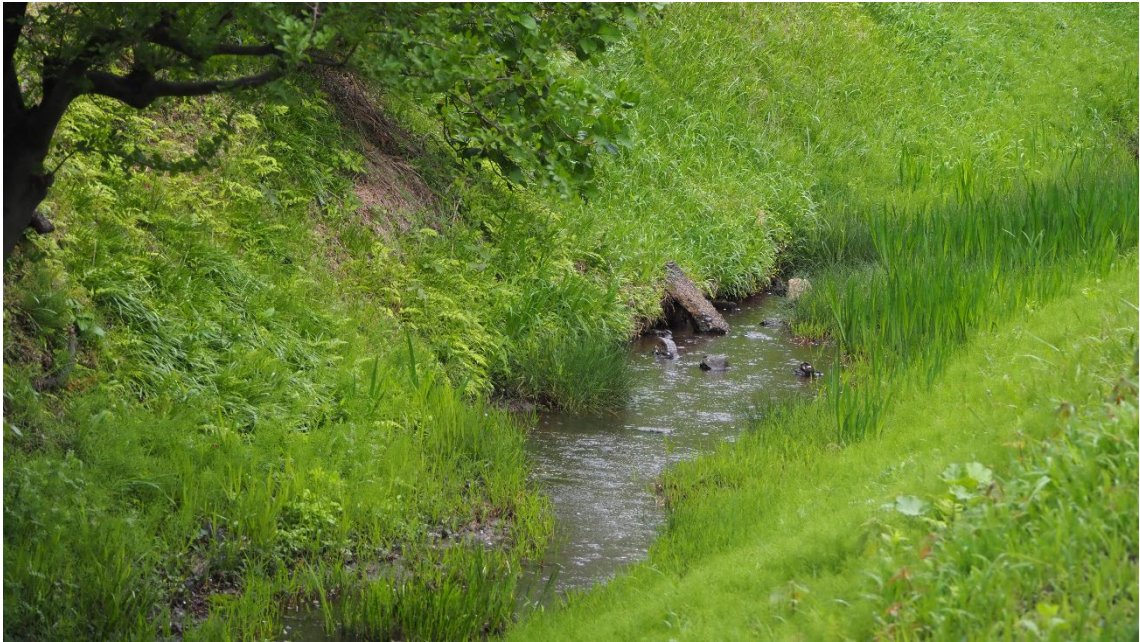
写真 28 素掘りの玉川上水の遷移帯（エコトーン） 2026 年 4 月 7 日

水路から法面の陸上に移行する地区は、生態学では遷移帯（エコトーン）と呼ばれ、生物多様性の豊かなエリアとなっています。カモや水鳥、昆虫の生息地でもあり、生態系調査に基づく、きめ細かな保全施策の検討が必要です（写真 28）。

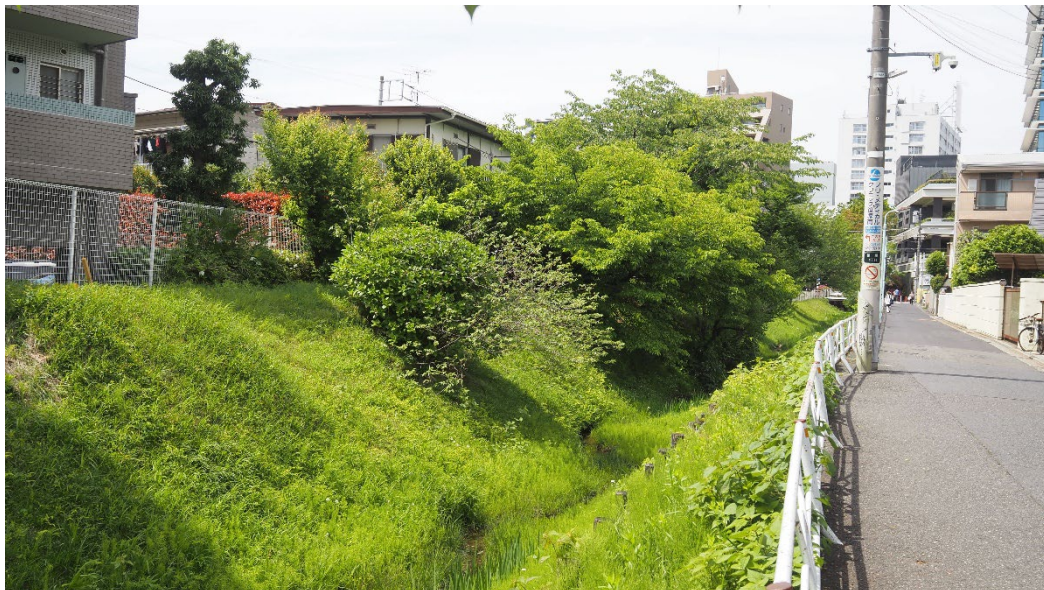
写真 29 樹林帯から下流の素掘り法面 2026 年 4 月 18 日

この樹林林帯に連続する下流のエリアは、写真 29 に示すように、素掘りの用水路で、草刈が定期的に行われてきたため、草原性の野の花が四季を通して開花いたします。顕著な法面の崩壊は、右岸・左岸ともにみられませんでした。6 月～7 月には、ホタルブクロ、チダケサシ、ヤマユリ、ノカンゾウ、ヤマハギ等が次々に咲きました（写真 30～31）。

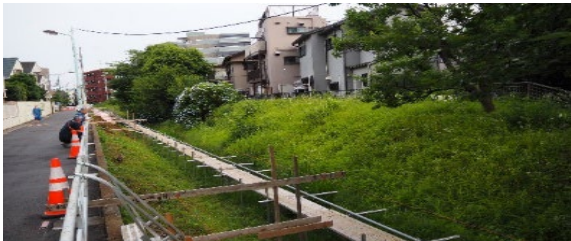
写真 33 左岸側の法面の掘削が行われなかったエリア（上流）  
2026 年 6 月 22 日

B エリアでは、樹林帯の上流沿いでは、土留工事が休止されましたが（写真 33）、下流沿いでは、法面の掘削が行われました（写真 34）。

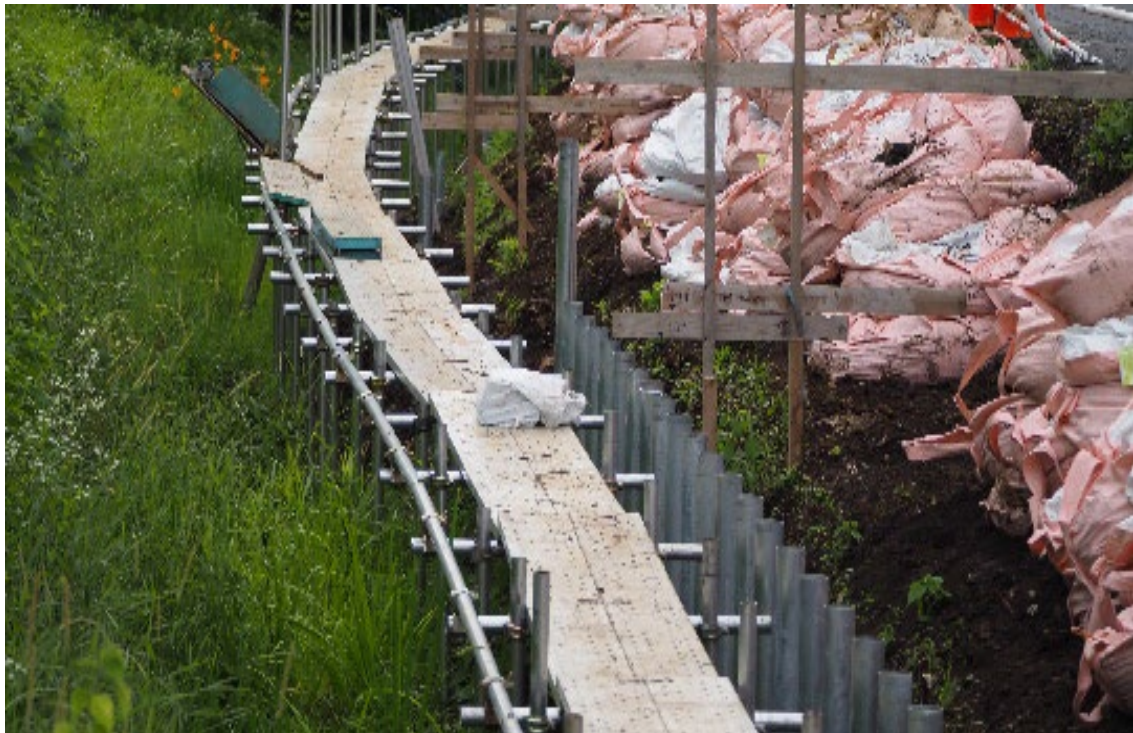
**写真 42 笹塚橋の袂の土留工事      2026 年   6 月 22 日**

写真 42 は、土留め工事が施工された地区で、水路には作業用の足場が組み立てられています。現在（2026 年 8 月中旬）、足場は撤去されています。

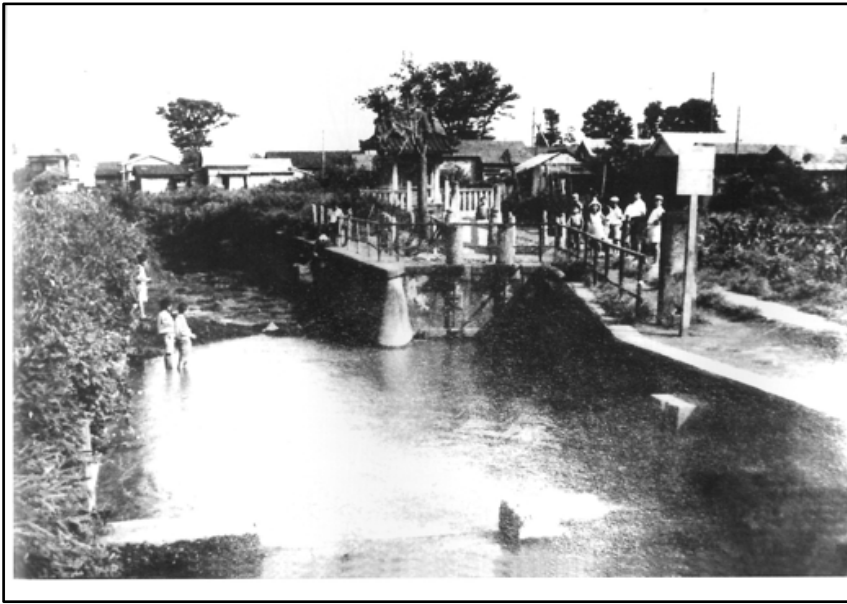
写真 43 三田用水取水口 1953 年（昭和 28 年）

笹塚橋に隣接して、三田用水への取水口の遺構があります（写真 43、44）<sup>11)</sup>。三田用水は、ここから、駒場～大山街道～猿楽町～恵比寿～目黒～白金台～高輪台方面へ送られ、地域の発展を支えました。玉川上水は、ここから再び暗渠となり、大山緑道、西原緑道、幡ヶ谷緑道、初台緑道、代々木緑道、JR 中央線の下を抜け、新宿・大木戸に至ります。

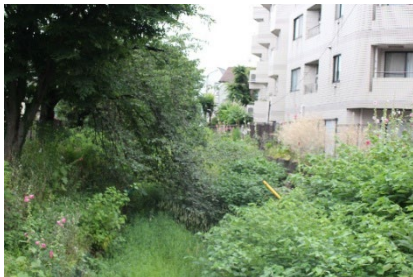
しかしながら、その後、水路及び法面に、ケヤキ、ニセアカシア、アカメカシワ等の高木が大きく成長しています（写真 52、53）。法面の崩壊を防ぐため、10 年程前に「ふとんかご護岸」（写真 54）が整備されましたが、抽水植物の活着はおもわしくありません。第二号橋の隣接地には、護岸の遺構が残っています（写真 55）。この地区は、東京都の「自然の保護と回復に関する条例」に基づき、「玉川上水歴史環境保全地域」に指定されています。

写真 52 水路敷きに生育しているケヤキ

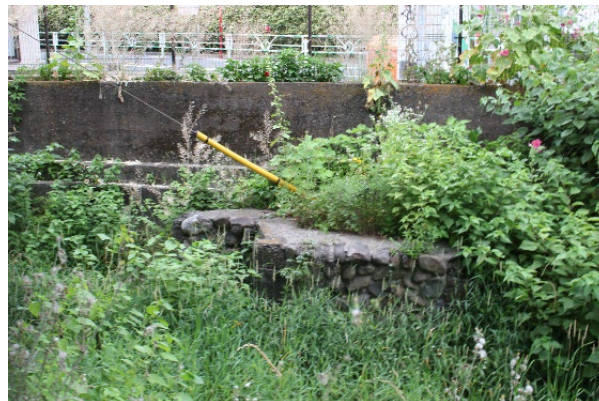
写真 54 10 年前に導入された「ふとんかご護岸」

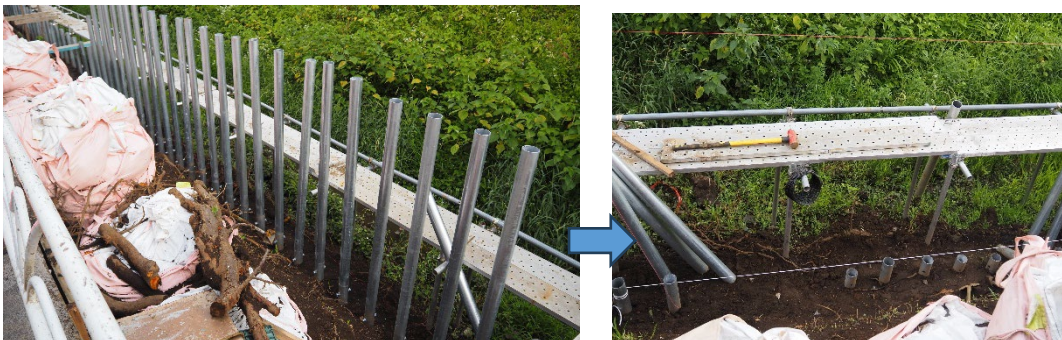
写真 56, 57 水際線に鋼管（H-1.0m）を打ち込む工法 撮影 2026 年 6 月 19 日

- ・水路及び水際のエリアは、長い年月をかけて形成されてきた緩やかに蛇行する流線形の水路形態を継承していくことが重要である。台地の尾根上に掘削された上水であるため水量は大きな変動が少なく、常時、清冽な水が流れている。これは、地下水の浸透によるものと考えられ、今後、地下水流動のシミュレーション分析を行い、水循環の視点から、流域における地下水涵養施策についても検討することが重要である。
- ・提案されている土留工法は、水際線エリアに鋼管を打ち込む工法であるため、景観を損なうだけでなく、不透水層を破壊する可能性があり、影響の可能性について専門的検証が必要である。

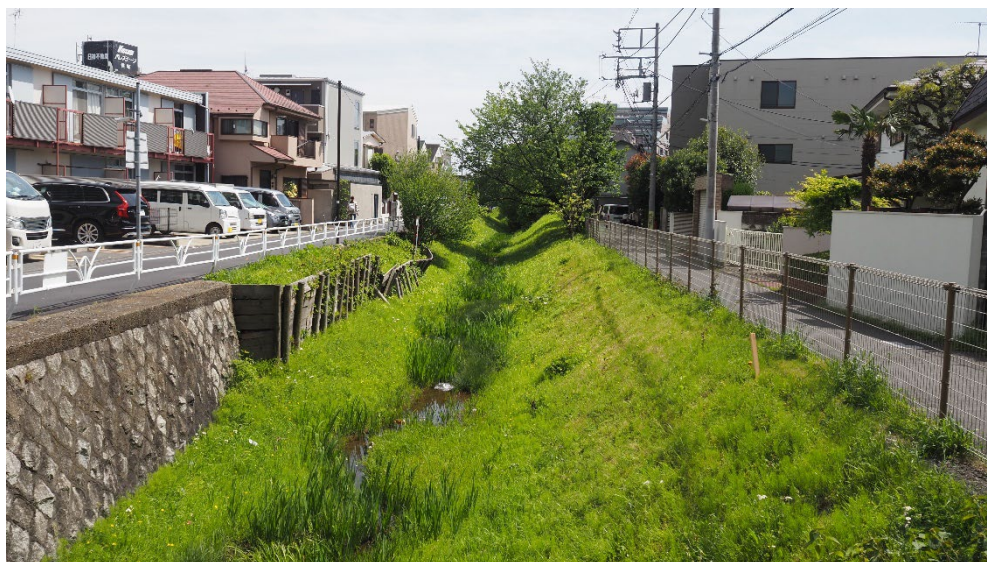
#### 左岸側法面

- ・掘削された法面の再生
- ・土壌の入れ替え
- ・生物多様性の回復
- ・道路構造と法面安定性の工法の提示
- ・歩行者の安全な空間の提示
- ・インフォメーション

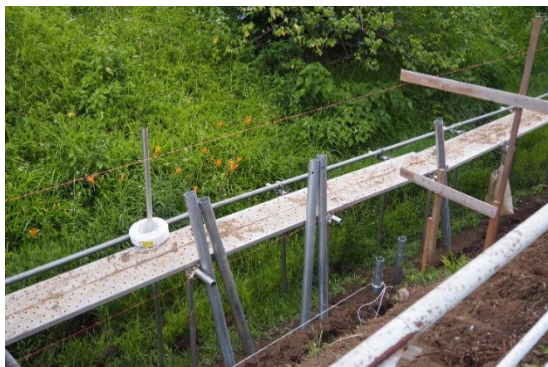
左岸側は、花壇、ソメイヨシノの老大木、花木の植栽などにより、部分的に土留工事が必要だったが、今回、大部分の法面において掘削が行われ、外来種の雑草が繁茂する事態となっている。掘削前には、右岸と同様の武蔵野の野草が生育しており、「現状保全」の原則に照らし、右岸と呼応しうる草地法面の再生を行うべきである。

東京都水道局による下草刈により、アズマネザサ等との競合がないため、ここで生育してきました。右岸だけではなく、左岸にも分布していましたが、今回の工事で失われました(写真 69, 70)。再生にあたっては、ノカンゾウの生活史を踏まえ、移植、下草刈の方法、頻度の検討が必要です。

写真 69 掘削された左岸側の法面

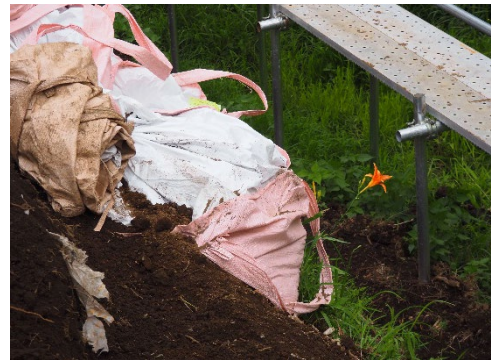
写真 70 土嚢とノカンゾウ

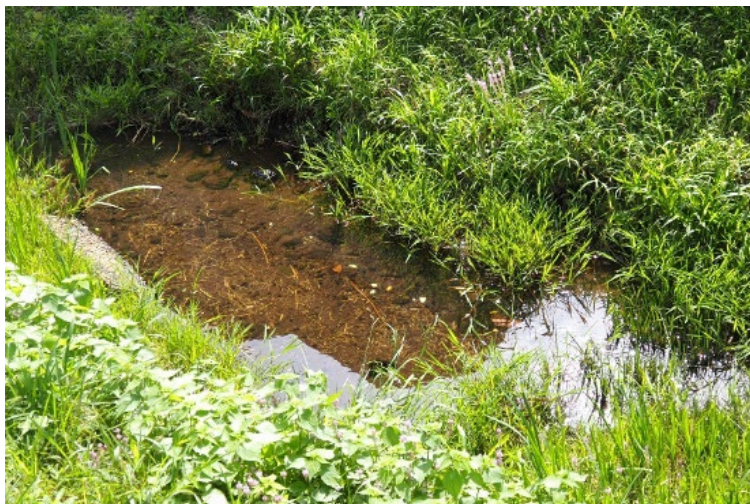
当該区域では、台地面を開削しているため、周辺地域からの地下水が流入していると考えられます。写真 73 は、今回、掘削が行われた笹塚橋の袂(たもと)の風景です（2025 年 9 月撮影）。地域の皆様が水面におりる階段もあったことがわかります。

写真 73 笹塚橋の袂の水辺の風景（撮影 2025 年 9 月 5 日）

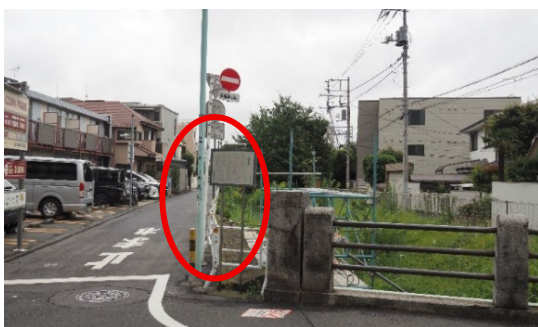
国指定史跡であることを示す看板は、渋谷区教育委員会により第三号橋の袂に建てられていますが、歩道もなく、立ち止まることも危険な状況にあります（写真 88, 89）。

写真 88, 89 国指定史跡の看板（第三号橋の袂）

既に記載した写真 88, 89 は、最も基本となる国指定史跡の看板ですが、区道の片隅に交通標識と共に据えられています。前述したように、玉川上水の管理道が区道となっているため、インフォメーションを設置する場所がないことに起因します。

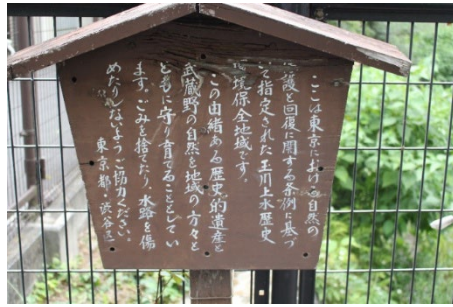
写真 90

三田用水取水口（世田谷区）については、インフォメーションは、全くありません。写真 90 は、東京都の「自然の保護と回復に関する条例」に基づき指定された「玉川上水歴史環境保全地域」を説明したのですが、区域なども明示されておらず、判読が困難な状況となっています。

玉川上水歴史環境保全地域の看板（第二号橋の袂）

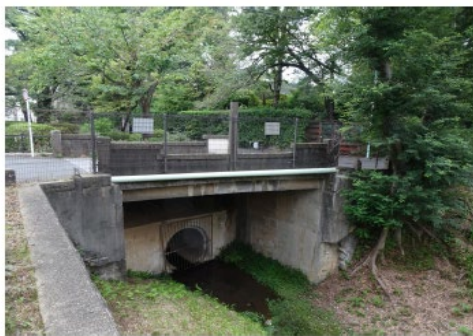
- ・稲荷橋：昭和2年11月設置 親柱が残存。『上水記』には作業橋と記載(写真91)。
- ・角園橋：「最新渋谷区明細地図」（昭和10年、1935年）及び東京都教育委員会「玉川上水現況調査報告書」（平成7年、1996年）には、角園橋と記載されている。現地には橋台と思われる遺構のみが残存。
- ・第二号橋：昭和35年3月設置 昭和55年に京王線笹塚駅の拡張により、下流部が暗渠となる。「にごうはし」の橋名板が残存。
- ・南ドンドン橋：『上水記』には、作業橋と記載。親柱が1基残存（写真92）。
- ・第三号橋：昭和35年3月設置。上流部は暗渠。親柱が残るが破損（写真93）。
- ・笹塚橋：昭和2年6月設置。昭和62年12月に架け替え。『上水記』には、作業橋と記載。上流部に三田用水取水口がある。

写真 91 稲荷橋 上流は暗渠（世田谷区の都市公園）

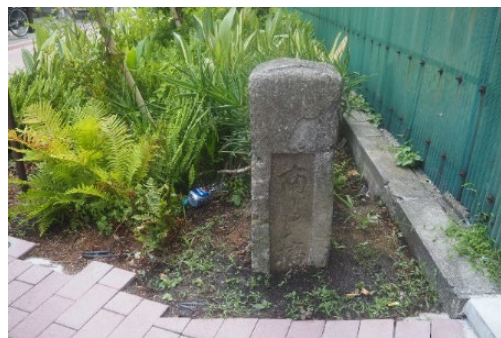
写真 92 南ドンドン橋

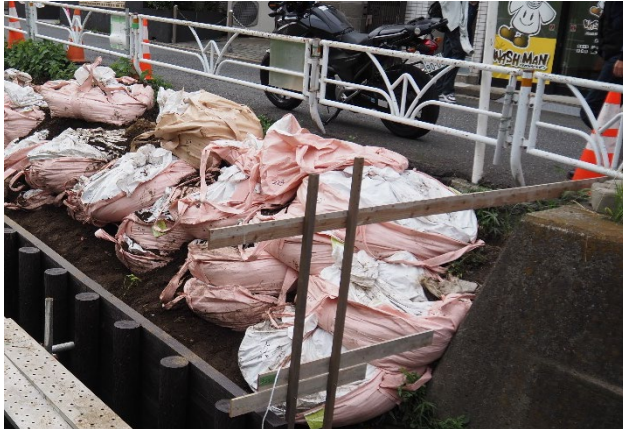
写真93 玉川上水の柵：左岸（笹塚橋周辺）

国指定史跡には、柵がめぐらされていますが、第三号橋～笹塚橋の左岸の柵は、高さは約0.6m(写真93)、土留め工事後の高さは、図面には明らかにされていません。写真94は、右岸の柵ですが、歩行者の背丈から判断して約1.2mとなっています。

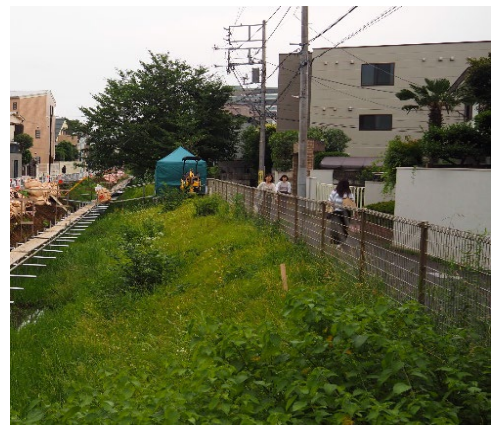
写真94 玉川上水の柵：右岸（第三号橋周辺）

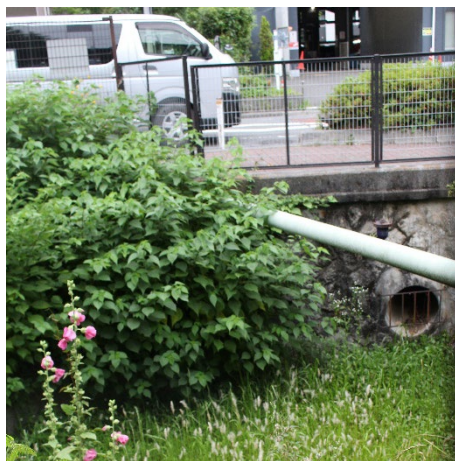
同じく国指定史跡の稲荷橋～第二号橋の柵が、写真95（左岸）と写真96（右岸）です。第三号橋～笹塚橋のエリアに比べて、新しい柵で、高さは、約1.5mで、玉川上水の流れを、人々が楽しむことは、困難な高さとなっています。

写真95 玉川上水の柵：左岸（第二号橋周辺）

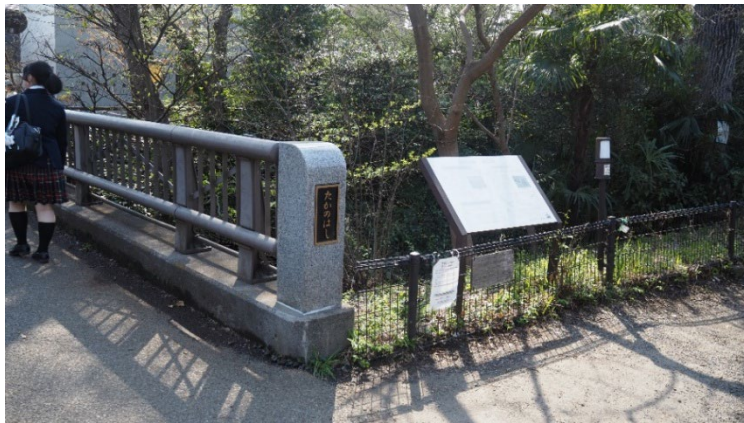
写真 97 は、「鷹の橋」の橋詰空間です。インフォメーションの看板は、子供や車椅子の方も読むことできる低位置に、斜めに据えられています。遊歩道と水路敷きの境界に設置されており、安全な空間となっています。散策路に沿った柵は、高さ約1.0m程で、市民が玉川上水の自然を楽しむことのできる高さになっています（写真 98）。

玉川上水：中流域  
「鷹の橋」の橋詰め

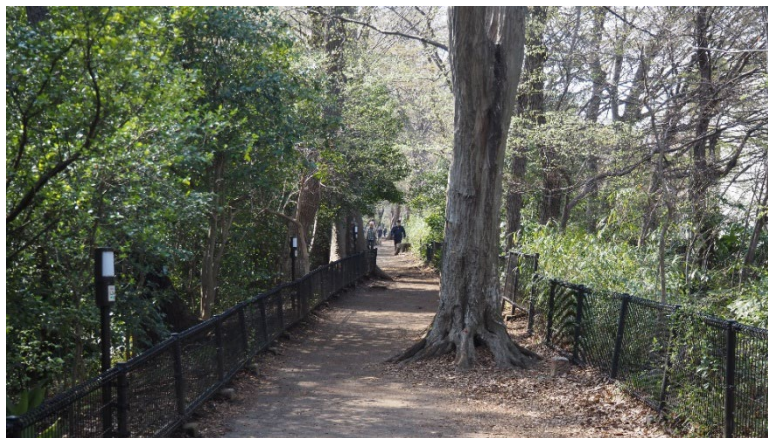
写真 98

玉川上水：中流域  
「鷹の橋～新小川橋」間の散策路

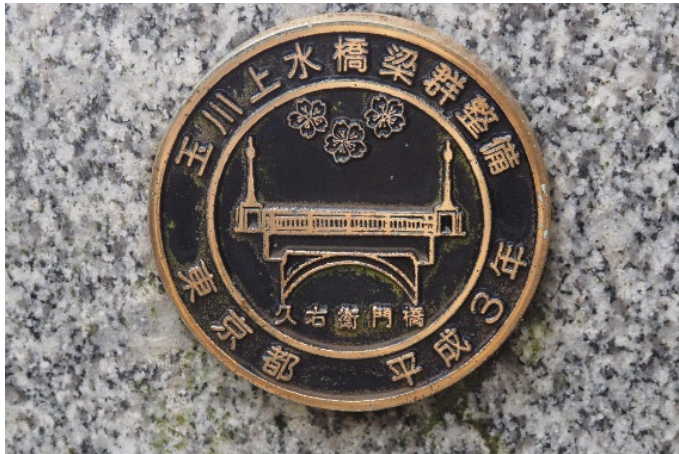
写真 99 玉川上水：久右衛門橋（平成 3 年）

写真 99 は、津田塾大学正門横の久右衛門橋の親柱に表示されている「玉川上水橋梁群整備・久右衛門橋」（東京都 平成 3 年）のプレートです。橋の上に「桜の花びら」も配されており、気品のある格調高いデザインです。

玉川上水下流域にも、風雪に耐え抜いた親柱があり、東京都水道局におかれましては、「物言わぬ歴史の証人」に、光を照射していただくたく、お願い申し上げます。

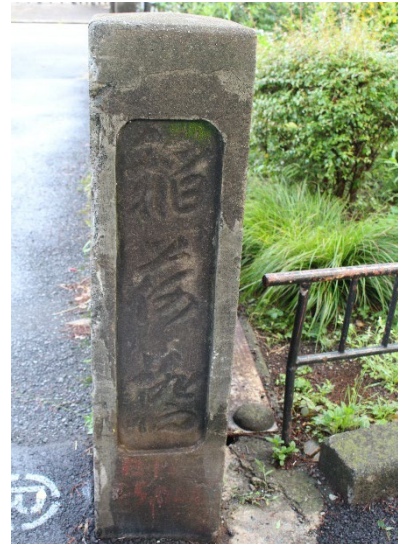
写真 100 稲荷橋 親柱（昭和 2 年）

稲荷橋、南ドンドン橋、笹塚橋は、1791年に著わされた『上水記』においても、明示されている江戸期から続く橋です。現在、その由来を記したものは皆無であり、親柱も劣化が進んでいます。

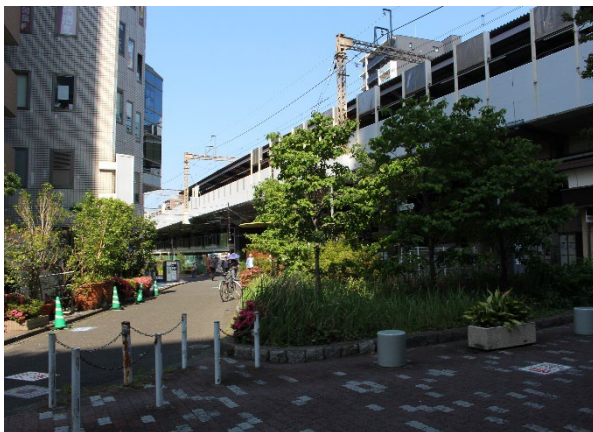
写真 101 笹塚緑道 2026 年 5 月 18 日

写真 101 は、笹塚緑道の現状で、京王電鉄笹塚駅前の小広場として活用されており、隣接地では再開発事業により公開空地が整備されています。

現在、渋谷区におかれましては再整備計画を行っておられます。<sup>26)27)</sup> 当該区域の整備にあたっては、玉川上水の歴史と文化の尊重、国指定史跡への見通しの確保、インフォメーション機能の充実、賑わいのある広場の整備、武蔵野の生物多様性の回復、水の流れの検討等、計画の見直しを進めておられます。

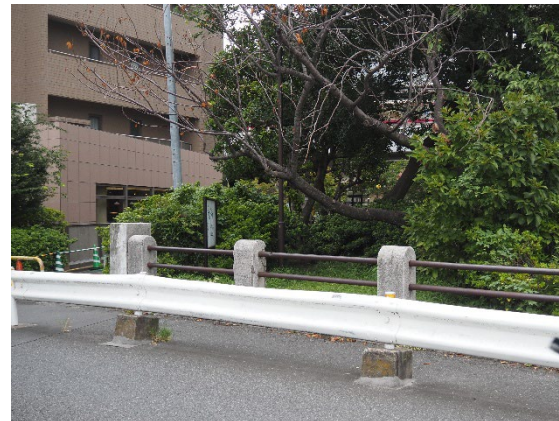
写真 102 第三号橋 2026 年 9 月 1 日

写真 102 は、玉川上水第三号橋の橋詰空間です。暗渠化された玉川上水の兩岸にソメイヨシノの老木、マテバシイの大木、エノキがありますが、カルバートに隣接、及びカルバート上にあるため、持続的生育は、困難な状況となっています。

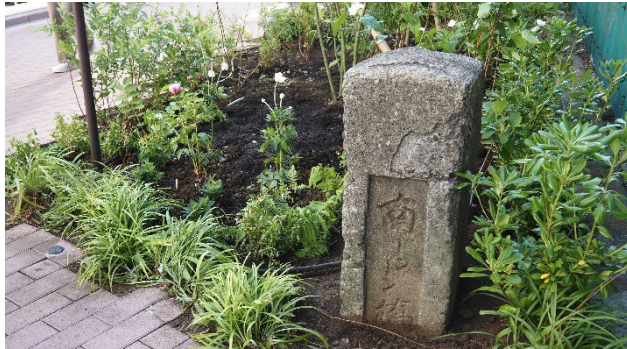
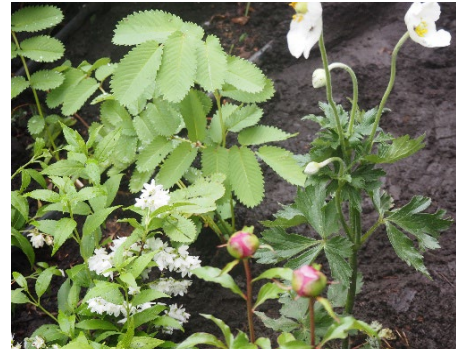
写真 103 南ドンドン橋 橋詰空間 2026 年 5 月 5 日 シャクヤク、ヒメウツギ、  
バイカウツギ、シュウメイギク、ムラサキシキブ、カライトソウ等

写真 103～106 は、南ドンドン橋の橋詰エリアで行われている「武蔵野の野の花」を再生する取り組みです。イロハモミジ等の落葉広葉樹が植栽され、シャクヤク、ヒメウツギ、バイカウツギ、シュウメイギク、ムラサキシキブ、カライトソウ、オミナエシ等、四季折々の武蔵野の自然を楽しむことができます<sup>20)</sup>。

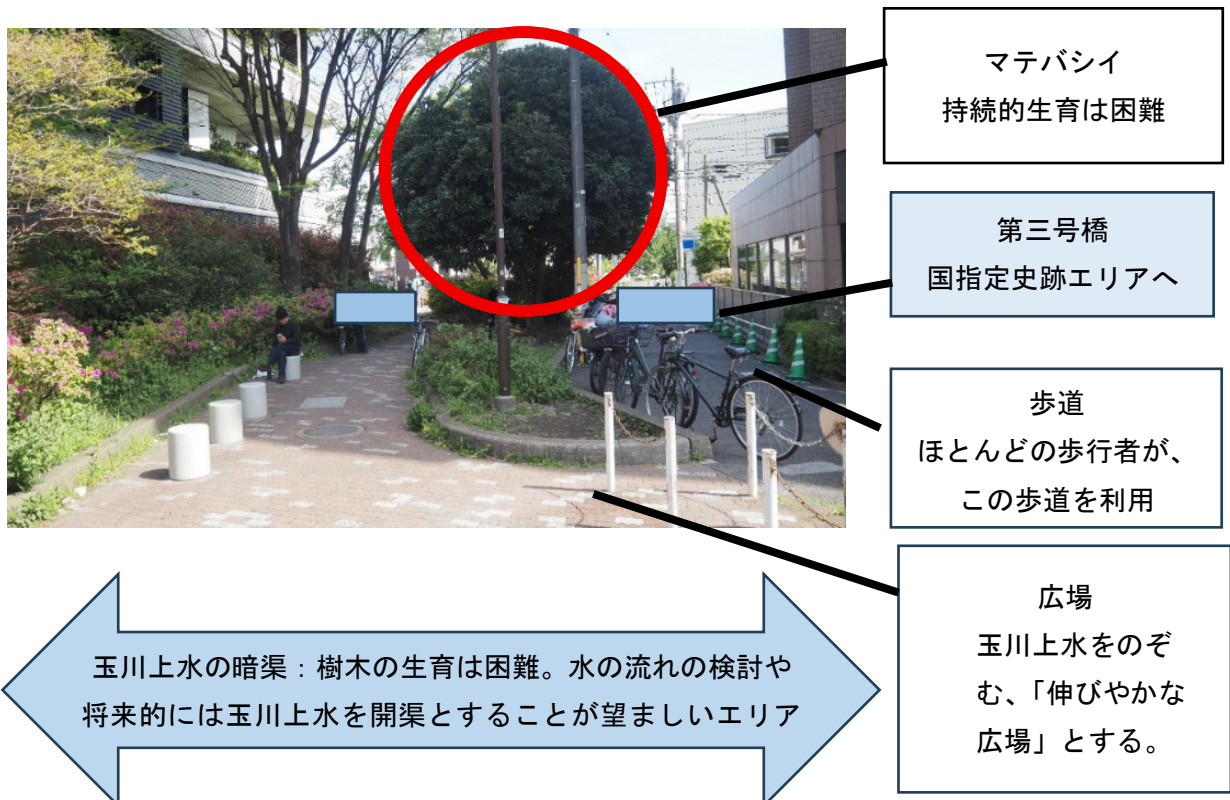
写真 107 笹塚緑道（第三号橋周辺）

写真 107 は、笹塚駅前の広場から、第三号橋の方向をのぞんだものです。中央の常緑広葉樹（赤マルで表示）はマテバシイです。もともと 3 本の大木がありましたが、既に 1 本は枯死、残る 2 本も根が地表に露出しており、持続的生育は困難な状況にあります（写真 108）。

その背後にあるエノキは、カルバート上に位置しています。第三号橋の袂のソメイヨシノも、枯損が始まっています。樹木の移植等の検討が必要です。また、これにより国指定史跡への眺望を開くことができます。

このエリアは、笹塚駅に近く多くの市民が利用していますが、交通量の調査を行った結果、ほとんどの歩行者は写真右の歩道、及び写真左の再開発により生み出された公開空地の歩道を利用していることがわかりました。

このような状況を総合的に勘案し、「水の流れ」の検討や、将来的には、玉川上水を開渠としていくことが望ましいエリアであると考えることができます。東京都水道局、東京都教育委員会、渋谷区、地域住民、学識経験者等による協議の場を立ち上げ、検討されることを提言いたします。

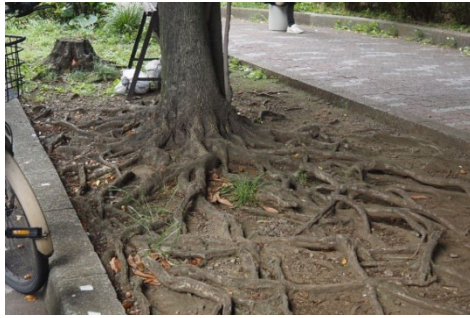
写真 108

- ・カルバードと歩道に挟まれた狭い植栽地。
- ・マテバシイの大木を支える十分な土壌が確保されていない。
- ・根が地表に露出。

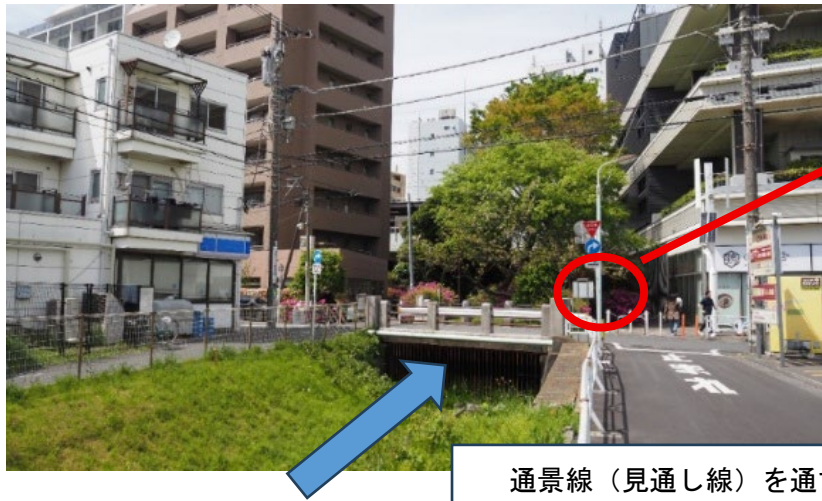
写真 109 笹塚緑道 橋詰空間

写真 109 は、国指摘史跡の第三号橋から、笹塚緑道をのぞんだものです。通景線をとおすことにより、国指摘史跡エリアが街の文化的資産として、より広がりのあるものとなります。また、再開発により生み出された「公開空地」と隣接する笹塚緑道に、インフォメーションを整備することにより、安全な空間を確保することができます。

水の流れや、将来的に開渠を検討する場合は、幅員構成上、「素掘り護岸」は成立しないため、玉川上水流域や中流域で使われている「間知石護岸」の導入など、歴史を踏まえた検討が必要です。また、国指定史跡にみられる様ざまの野の花を植栽することも可能です。

- ・インフォメーションの整備
- ・小広場の整備

通景線（見通し線）を通す。

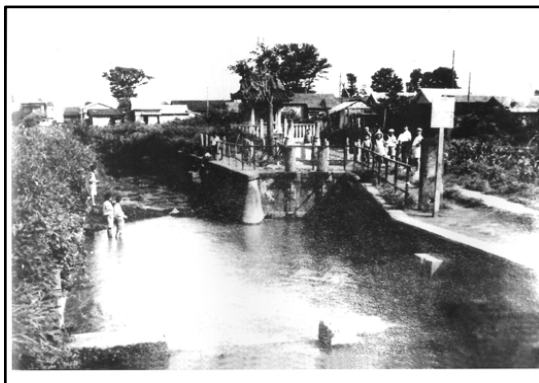
写真 113 三田用水取水口（1953 年）出所：渋谷区教育委員会(2007)『渋谷の記憶』

写真 113 は、昭和 28 年の写真ですが、弁天堂が残っていることがわかります。この堂宇は、三田用水普通管理組合が昭和 59 年 9 月に、終焉を迎えたときに取り壊され、弁財天は、品川区西五反田の徳蔵寺に安置されたとのこと。この組合の設立は享保 9 年であり、実に 260 年にわたり、三田用水を管理してきたこととなります。

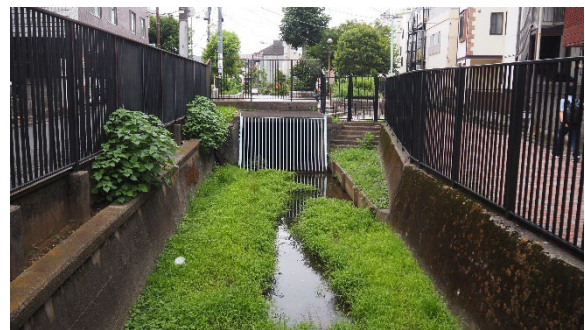
写真 114 三田用水取水口 2026 年 9 月 1 日 撮影

三田用水取水口の現在の風景（写真 114）と、隣接する玉川上水第二緑道の広場（世田谷区）の風景です。1.8m 近い柵が設けられています（写真 115）。三田用水の取水口であるという「歴史的に重要な地点」についての説明はありません。

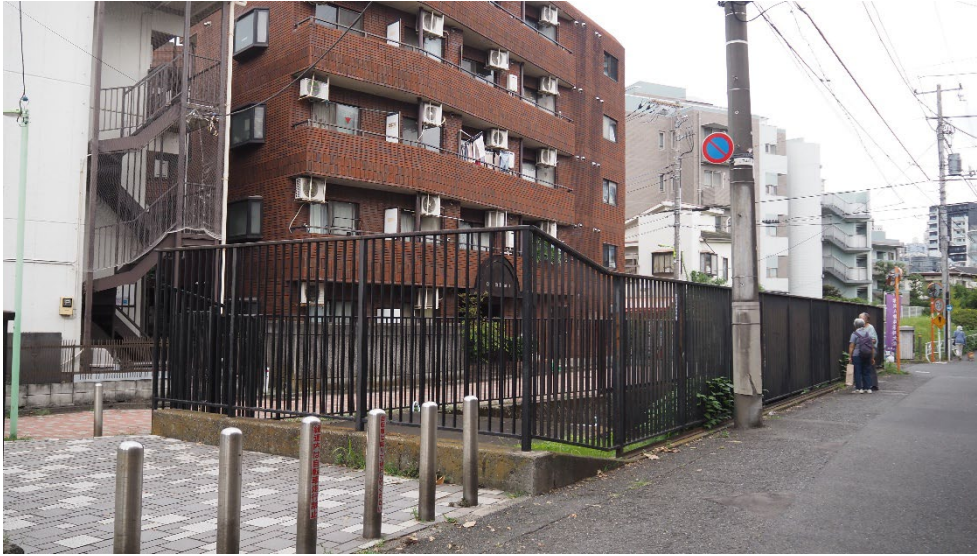
写真 116 国指定史跡・玉川上水三田用水取水口を取り囲む柵 2026 年 9 月 1 日

写真 116 は、国指定史跡・三田用水取水口を取り囲む一連の柵です。1.8m程の柵が、全体を取り囲んでいます。当該エリアの玉川上水は、写真 117 に示しますように、水路に下りる階段もあり、水深も浅いことから(写真 118、119)、柵に囲われた空間ではなく、地域に開かれた歴史的空間として、東京都、世田谷区が協力をして、ご検討いただきたく、お願い申し上げます。
