2016年熊本地震 日本イコモス報告書

文化財の被害状況と復旧・復興への提言

The 2016 Kumamoto Earthquake

**2019年3月
(一社) 日本イコモス国内委員会
March 2019
Japan ICOMOS National Committee**

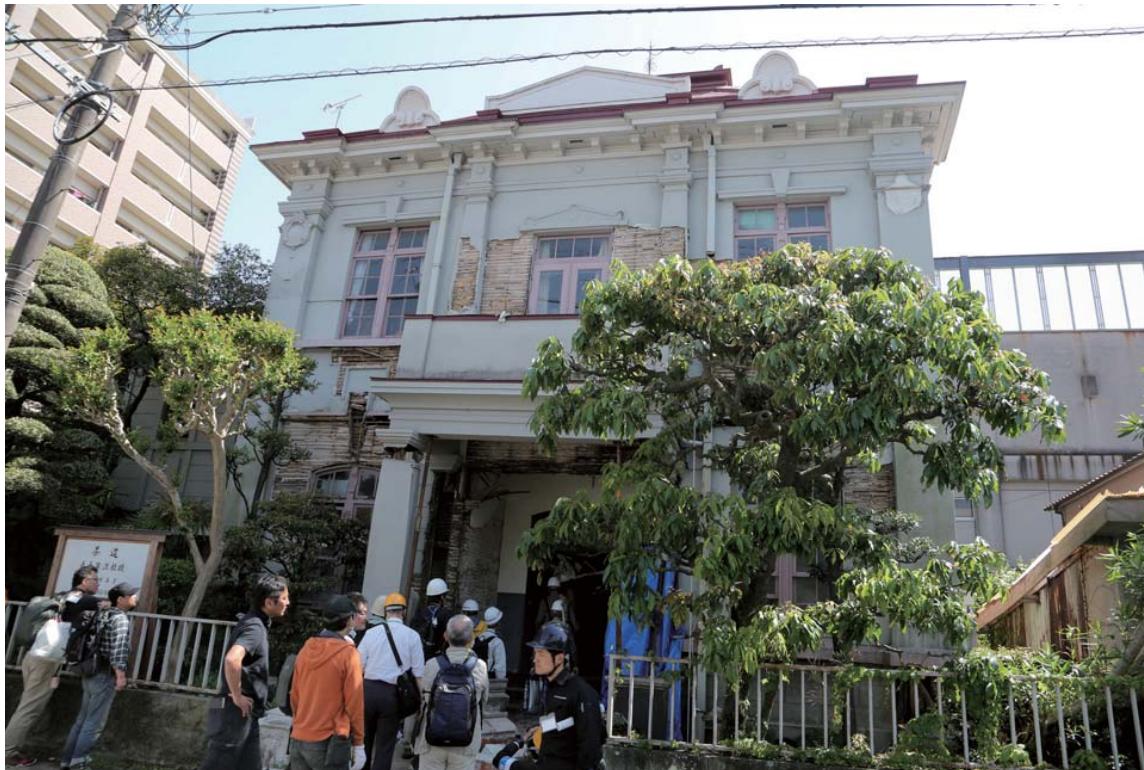
⑩西原村の被災住宅

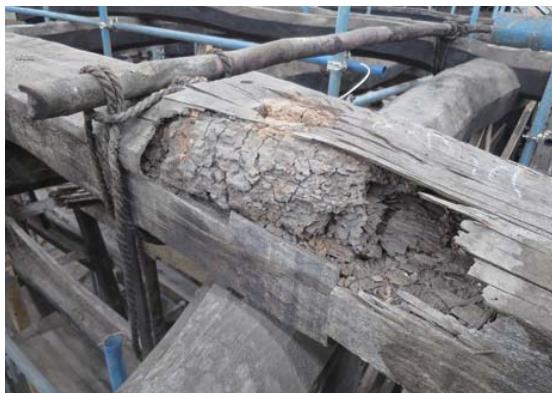
写真 2.2.11 土間上の破損 梁の蟻害が顕著

平成 30 年度現在、主屋は被害が甚大であった西側土間部分を一旦解体し、部材の繕いを進めている。土間部分の軸部は、被災前の段階で蟻害や蒸腐れによる腐朽が進行しており、その結果、地震による被害を大きくしたと考えられる。一方、南側の座敷と北側住居部分は軸部の傾斜は大きかったものの、部材自体の破損は少なく、建て起こしで戻せると判断し作業を進め

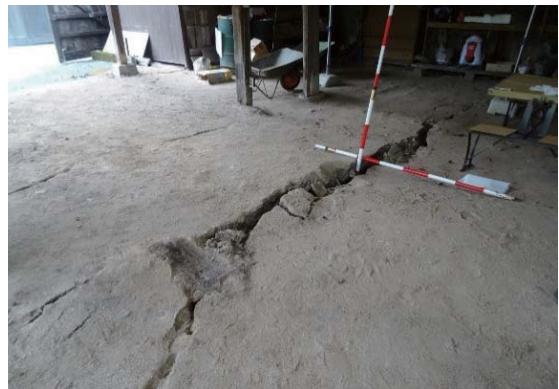
写真 2.3.1.2 矢野家住宅（本宅）・納屋の亀裂

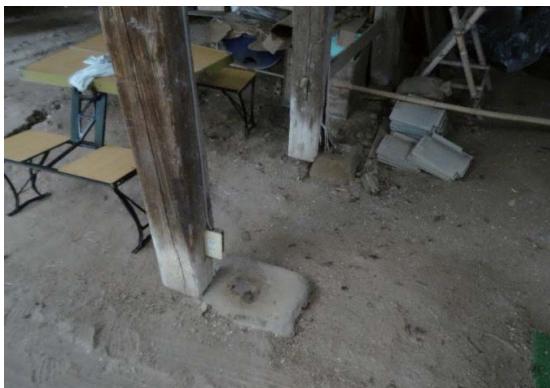
矢野家住宅（本宅）は、1873年の建築で、江戸期の在御家人の屋敷構えを踏襲しており、1999年に登録有形文化財となった。主屋、倉、味噌蔵、納屋、表門、裏門、中門の計7棟からなる。敷地には3本の亀裂（納屋、主屋、倉）が東西方向に走っており、南北方向に大きく揺れ、南方向に地盤が移動していることが認められる。このため、軸部が礎石などから外れているところも多いが、軸部が移動したというよりも

写真 2.3.1.3 矢野家住宅（本宅）・納屋の柱と礎石のズレ

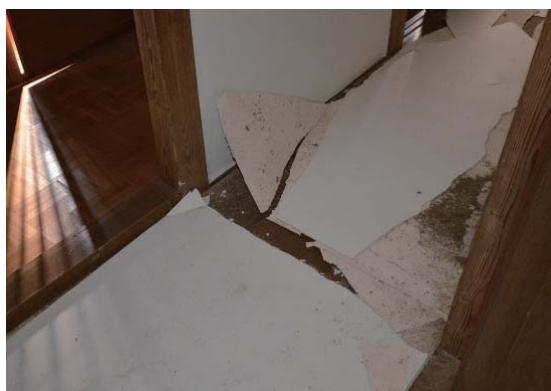
新宅は本宅の東隣に位置し、1929年に建築された一部2階建てで、矢野家本宅と同時に登録された。屋根や軸部はほぼ健全である。壁の一部崩落や亀裂、漆喰上塗りの剥落が見られるほか、階段が西方向に動き、ズレが生じている。

写真 2.3.2.4 矢野家住宅（新宅）・壁の上塗崩落

2018年3月から修理が開始され、屋根の破損部分の修理、壁崩落部分、壁亀裂部分の修理、地震で変形した襖や障子の調整や張替などが同年9月頃完了し

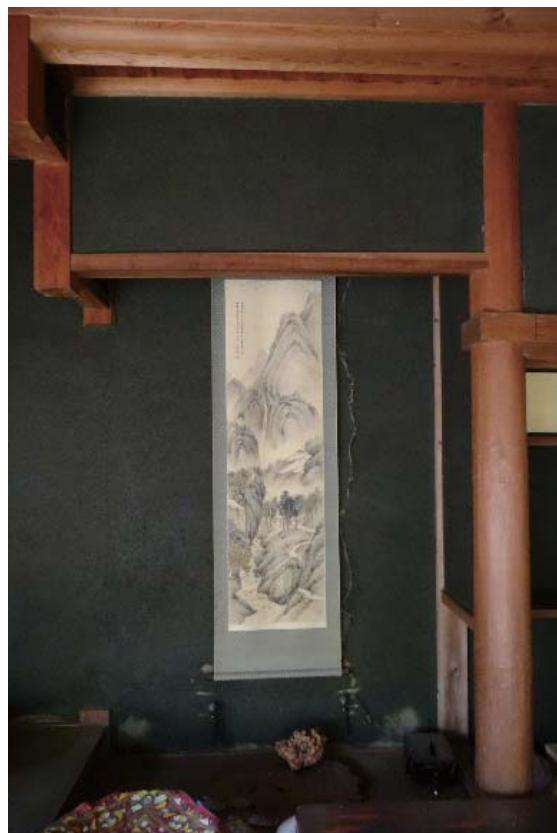
写真 2.3.2.3 矢野家住宅（新宅）・トコ壁の亀裂

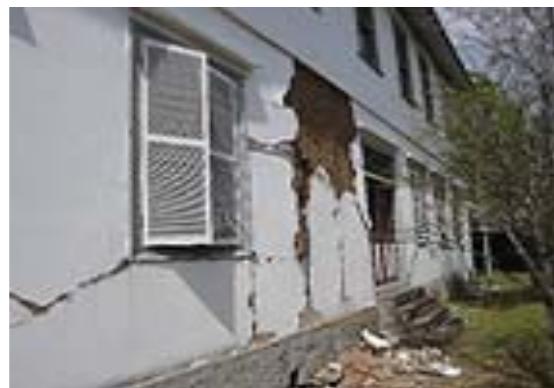
以下に今回の地震被害の状況を示す。4月14日に発生した前震では、写真 2.5.2~2.5.5 に示すように、耐震要素である土塗り壁が大きく損傷した。

写真 2.5.3 前震による被害状況(背面)

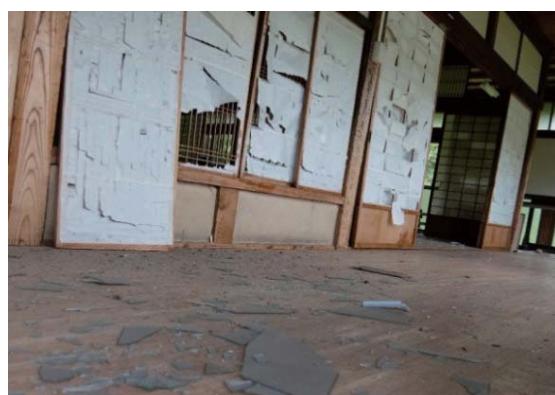
写真 2.11.2 障子紙は炸裂し、ガラスは割れた

耐震設計が終了し、平成28年5月から耐震工事の着手予定だったが、工事直前に被災した。建物は相当揺れた。障子の残留変形から1/15（鴨居高で12cm）揺れたと思われる。これほどの揺れにより、障子のほとんどが破壊された。しかし、構造骨組みで壊れた部分は200本の柱の内1本だけだった。土壁は当初から修繕する予定だったので、少々壊れても大きく工事費増にはならず追加費用は建具代くらいだった。柱と基礎石がずれた個所がいくつかあったが逆に、石場建て工法が、地震エネルギーを吸収し大被害を免れたのかもしれない。

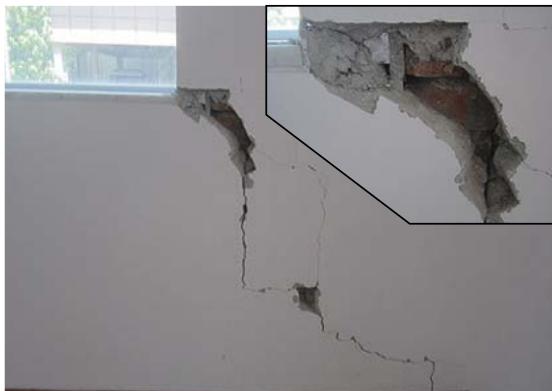
まず、煉瓦壁(室内側)に生じたひび割れの状況を示す。ひび割れの発生箇所は、開口部の周辺および隅角部である(写真2.12.3)。組積造建造物の地震時挙動の特徴のひとつとして、隅角部の外側に拡がろうとする変形が挙げられる。本建物も、隅角部に面外曲げ変形によるひび割れがみられた。さらに、曲げによるひび割れもみられた。漆喰仕上げの壁面にはせん断

写真 2.12.3 開口部に生じたひび割れ

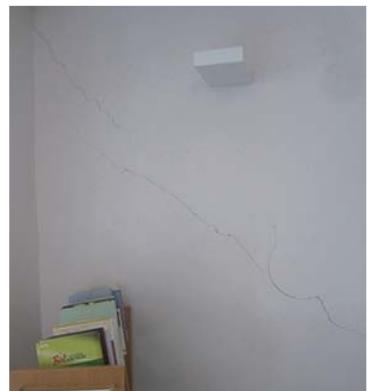
写真 2.12.4 壁面のせん断ひび割れ

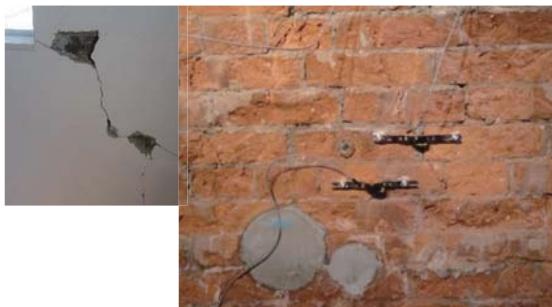
写真 2.12.5 煉瓦壁面の亀裂変位モニタリング
ひび割れ（ひび割れ幅は小さい）も生じている（写真 2.12.4）。

このように、煉瓦壁にひび割れが発生したが、構造的に安定していることを確認するために、ひび割れ変位（幅）の長期モニタリングを行っている。このモニタリングでは、ひび割れ変位は温度の影響を受けるため、室内外の温度も同時に測定している（写真 3.12.5 参照）。

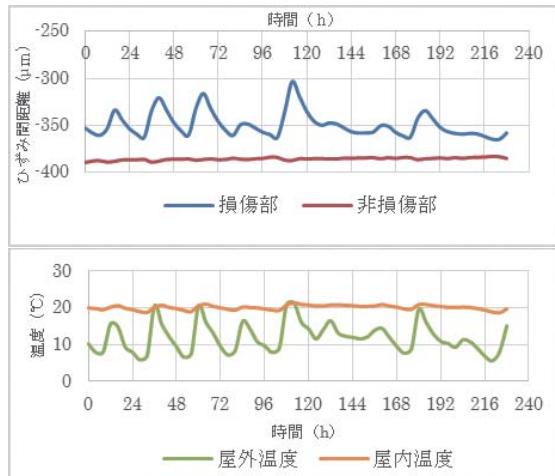
ひび割れ変位と温度のモニタリング記録（経時変化）の一部を図 3.12.1 に示す。測定点は 1 階の東南隅角部の煉瓦壁の室内側壁面である。内壁に設置した変位計は目地を挟んで水平方向に設置した。図 3.12.1において、「損傷部」はひび割れを含み、「非損傷部」は、ひび割れがみられないところに設置した記録である。熱電対は、屋内および屋外に設置した。

図 3.12.1 に示すように、ひび割れ変位（幅）は温度変化による 1 日周期の変動を繰り返しているが、経日変化はみられず、また、モニタリング期間中に熊本市内で震度Ⅲを観測した地震が発生しているが、ひび割れ幅の変動はみられていない。このモニタリング記録から、ひび割れが生じたレンガ壁は安定していると判断された。被災組積造建造物の長期モニタリング記録は有用である。

図 2.12.1 ひび割れ変位と温度モニタリング
(上：亀裂変位μ mm, 下：室内外の温度)

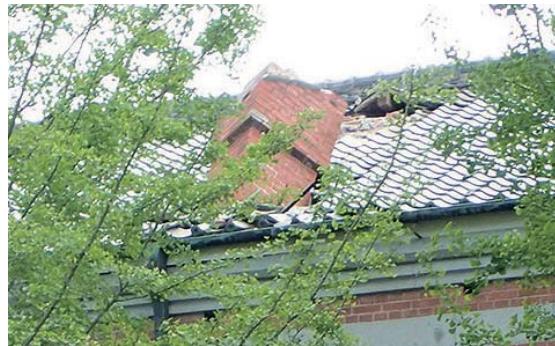
旧第五高等学校の教室として使用されたこの建物は、約 80m の東西に細長い建物で、両翼と中央部が突き出た左右対称の建物である。屋根から突き出ていた煙突のいくつかが 14 日の前震で倒壊し、さらにまた 16 日の本震でまたいくつかが倒壊した。中央と西翼部の煙突は屋根の上に落ち、壊れた屋根から雨漏りが生じ、2 階の展示物を濡らした。

2.13.2 同館の倒壊し屋根に落ちた煙突

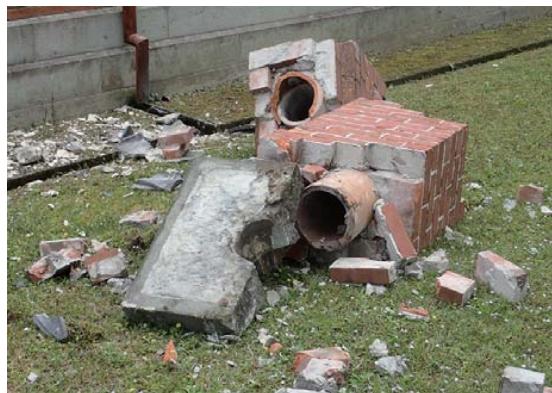
2.13.8 化学実験場の落下した煙突

化学実験場は 1889 年に建設されたレンガ造、南北に 42.5m の細長い建物で、化学実験と講義のために使われた。平屋建てのため比較的被害は少ないが、屋根の上に突き出た煙突の倒壊やずれが顕著な被害である。7 本の煙突のうち、2 本が折れて地上に落ちており、1 本は傾き、1 本は途中でずれて回転している。1 本の煙突は落下で屋根を傷つけ、廊下に雨漏りが生じている。壁の亀裂は随所に見られ、天井の折上げ部の漆喰の落下も見られる。

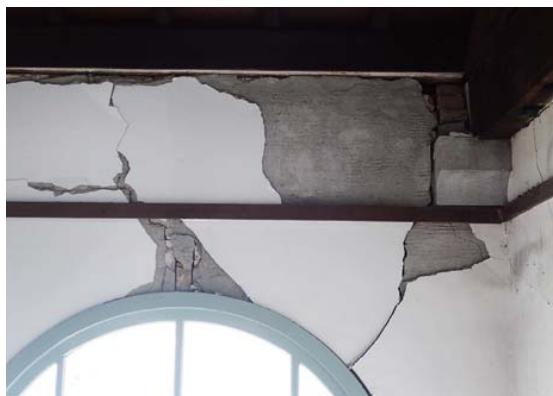
随所にクラックが見られ、外壁の四隅の上部、東側破風上部のアーチ窓など、殆どのアーチ窓の上部の周辺に特に顕著に見られる。またアーチ窓の高さ 1m の窓台付近に水平にクラックが入っており、地震の強い水平力によるせん断力を窺わせる。内部の漆喰壁は、あちこちで剥落している。

2.13.12 内部アーチ周辺のクラックと漆喰の剥落

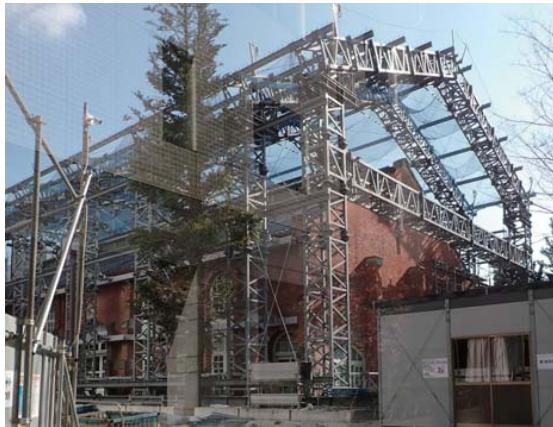
2.13.13 修復のための鉄骨造素屋根

被害を受けた熊本大学五高記念館、同化学実験場、工学部研究資料館の建物は、その後全面的に保存修復がなされることになっている。2018年11月の時点では、五高記念館と工学部研究資料館には補修用の鉄骨造素屋根がかかり、仮囲いで囲まれている状態である。鉄骨の素屋根は、補修完了までに想定しうる再度の地震による被害を防ぐため、頑丈な鉄骨造で、これによりレンガの壁が外側から支えられている。五高記念館はすでに被害を受けた壁の漆喰を剥がして状況を精査しながら、補修を少しづつ始めかけている状況である。工学部機械実験工場については、近接する6階建ての工学部1号館が同じく地震被害をうけて迅速な建替え工事を行なっているため、その工事による震動などの影響を防ぐため、2019年3月に工学部1号館の工事が終了後、補修工事が開始される予定である。

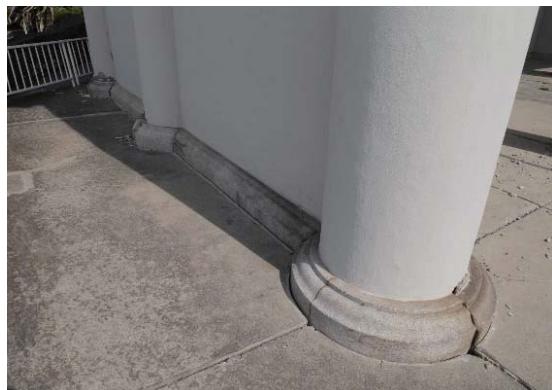
写真 2.14.3 本妙寺仁王門・柱脚とその周辺（筆者撮影）

柱脚付近はその周囲の土間コンクリートにも破損が見られている。写真2.14.3の奥の柱は周辺の土間コン部分の面積が他の柱より小さく、横に車道を通すために部分的に除去されたと見られ、その付近の破損や沈下を大きくした可能性がある。

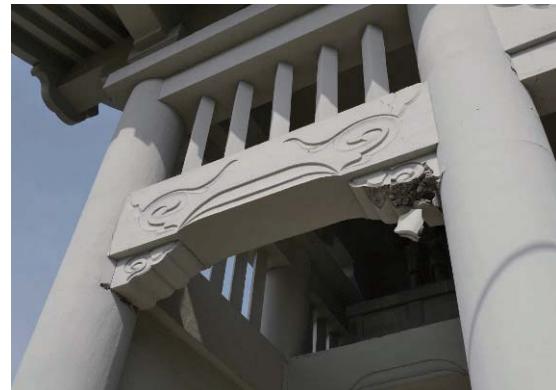
今回の地震によって、仁王門には①柱と中間梁の接合部付近の曲げひび割れ、②肘木部分の剥落、③柱脚付近の破損、④両妻側の壁のせん断ひび割れ等の被害が確認されている。門を構成する12本の円柱は頭部と中間部が梁で相互に接合されており、中間梁より上部の重量や剛性が非常に大きいため、それより下部の曲げ変形が卓越したと見られる。曲げ破壊は門の張間方向より桁行方向が顕著で、張間方向は壁のある両妻

写真 2.14.2 本妙寺仁王門・柱頭・中間梁・肘木の破損（筆者撮影）

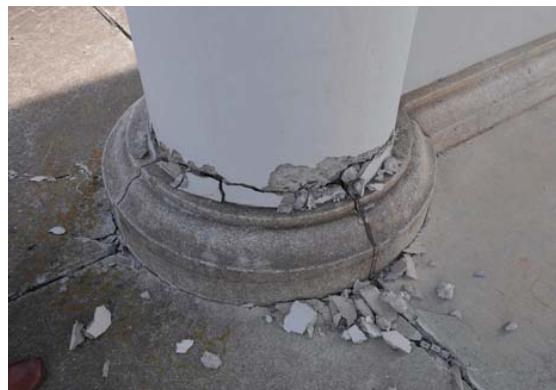
2017年6月に3Dスキャナーやドローンを用いた門の実測調査、不陸・傾斜調査、躯体ひび割れ調査、コンクリートコア採取、鉄筋探査および採取、柱梁接合部のひび割れ部のはつり調査、基礎掘削調査、並びに地盤調査が株式会社文化財構造計画によって行われた。そのうちいくつかの調査結果は2017年7月の第1回保存検討委員会で報告された。特筆すべき事項としては、(1) 建物の不同沈下が大きく、南側（写真2.14.1の左側）の柱脚が北側より120mm程度沈下しており、それが門の傾斜の主な要因になっているほか、柱梁接合部の破損の一因となっていること、(2) 柱とRC杭は直結しており、写真2.14.4で見られた破損は石造の地覆とその隣接部にほぼ限られているこ

写真 2.14.4 本妙寺仁王門・柱脚の破損（筆者撮影）

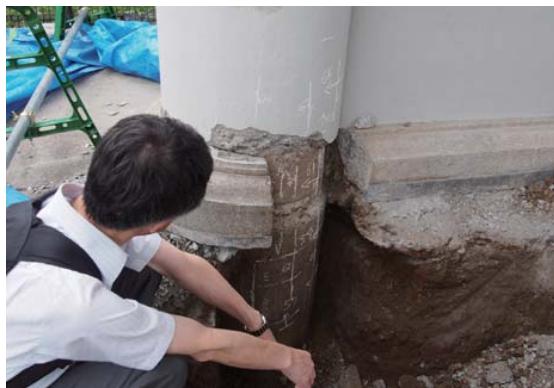
写真 2.14.5 本妙寺仁王門・柱脚周辺地中の状況
(西島眞理子氏撮影)

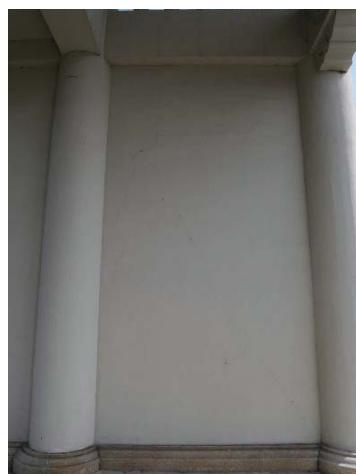
写真 2.14.6 本妙寺仁王門・壁のせん断ひび割れ (筆者撮影)
と、(3) 地中には基礎のフーチングや基礎梁がなく (写真 2.14.5)、地盤は地下 3m から 11m 付近までが非常に軟弱で、これを貫通する杭に不具合が生じた可能性が高いこと、などが挙げられる。2018 年 2 月に行われた第 2 回保存検討委員会では、既存鉄筋コンクリート造建築物の耐震診断基準に従った耐震診断結果が示され、特に桁行方向 (平側、正面幅方向) に耐力壁などの耐震要素が乏しいことが指摘された。同委員会では耐震改修案もいくつか示されたが、いずれも外観上の変化が歴史的建造物に対する改修案として適当と即断できるものではなく、次回以降の委員会で引き続き検討することとなった。

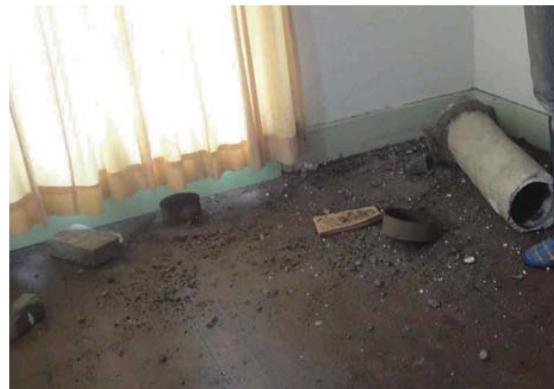
社会福祉施設「慈愛園」を設立したモード宣教師の自邸。主要構造部に問題はなく、外壁や屋根も損傷は見られないが、内壁に亀裂を確認し、屋根裏に配管された煙突が脱落して天井を突き破り、室内に落下していた。また、外部窓下に取り付けられたプランターが数箇所落下していた。園の象徴的建物であり、近年保

写真 2.17.2 煙突が脱落し室内に落ち込んでいた

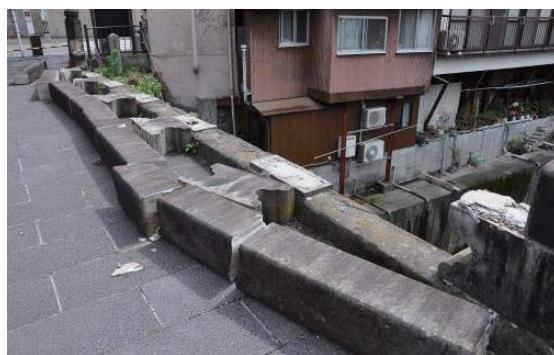
[被害] 本橋は上流側の高欄が橋面上に倒壊し、手すり部分の石材 2 本が断裂した。また、落下の衝撃で欠損が生じた石材もみられた。また、上流・右岸側の親柱は傾斜しており、手すりとの接合部分が分離している状態が見られた。

写真 2.18.1.1 倒壊した高欄 (撮影: 本田、2016.05.25)

[復旧状況] 平成 29 年度には復旧が完了し、崩落した石材は元の位置に戻されていることが確認されたが、手すり石材等に生じた欠損はそのままの状態であった。

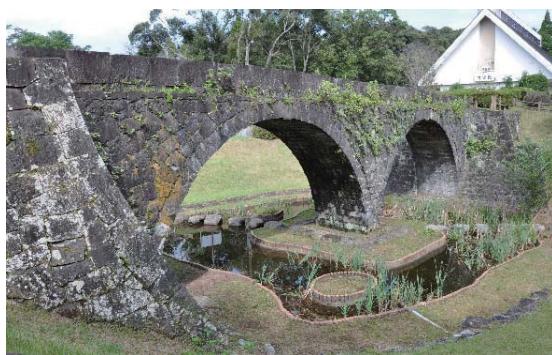
[被害] 橋脚および橋台下部の石材に亀裂や崩落が発生し、アーチ輪石には亀裂やずれが確認された。また、地震による影響か明らかではないが、アーチは全体的に変形しているように見受けられる。また、壁石にははらみが発生し、鞘石垣には石材のずれが確認された。橋面の水路部分ではモルタル目地に亀裂が発生した。

写真 2.18.2.1 大坪水路橋全景 (撮影: 本田、2016.09.21)

[復旧状況] 本橋は非常に危険な状態にあり、早急な普及が望まれるもの、現役の橋梁ではないために復旧の優先度が低く、現状維持となっている。橋の周辺にはロープを張ることで、予期せぬ崩落等によって来訪者に被害が及ばないよう対策がなされている。

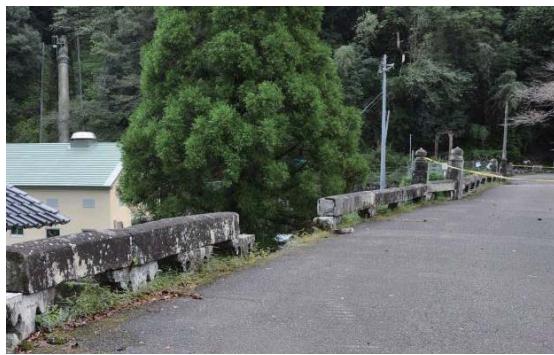
[被害状況] 右岸側の高欄が一部崩落、さらに、目視による確認は困難なもの、地覆から約1.5mの深さまでは壁石と裏込めにゆるみが生じた。このゆるみのために壁石にははらみが生じ、橋面のアスファルト舗装には亀裂が発生した。

写真 2.18.3.1 高欄落下箇所（撮影：本田、2016.09.20）

[復旧状況] 平成30年3月現在、復旧工事が進行中である。今回の復旧では壁石と高欄の耐震性の向上を目的として、①壁石のおよそ1割を長尺締石とする、②壁石の裏込めには被災前より大きい碎石を用い、石材同士がしっかりととかみ合うような乱積みとする、③高欄の束柱と地覆との間にダボを新設する、といった改良が施された。これらはいずれも県内に建設された石橋に用いられている技術で、地域に存在した伝統工法の導入によって耐震性の向上を図るという点で示唆に富む事例となっている。

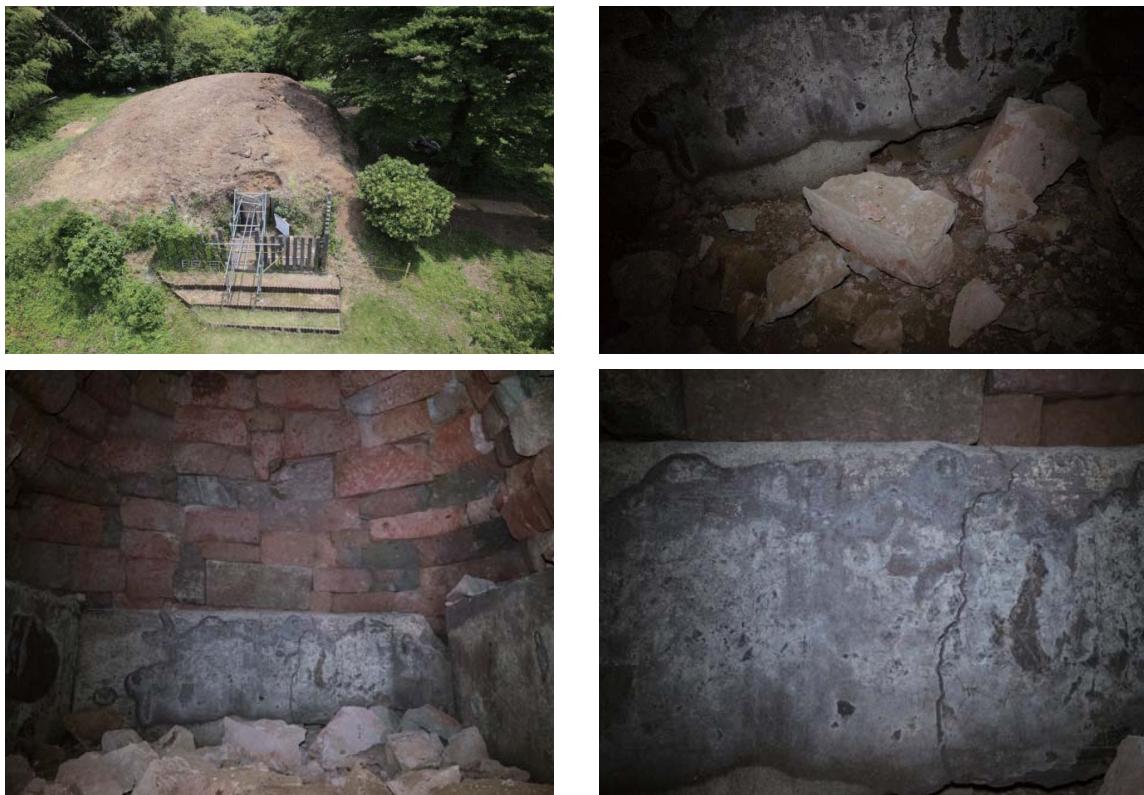
写真 2.19.1 井寺古墳 墳丘の亀裂と石室の被災状況（嘉島町教育委員会提供）

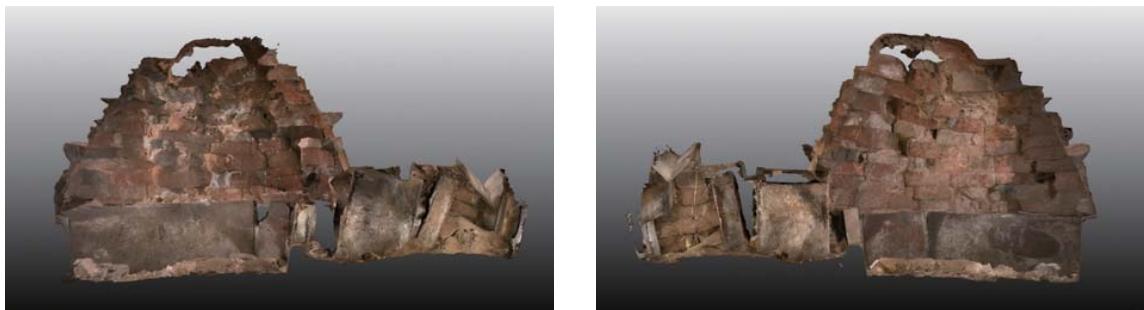
写真 2.19.2 井寺古墳 三次元計測による石室の被災状況 左：南側、右：北側（嘉島町教育委員会提供）

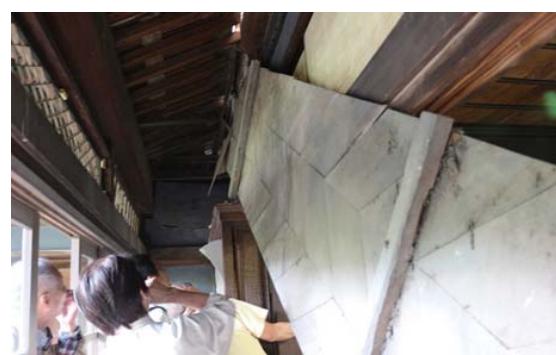
写真 3.3.2 塩屋の縁側の天井が落ちる

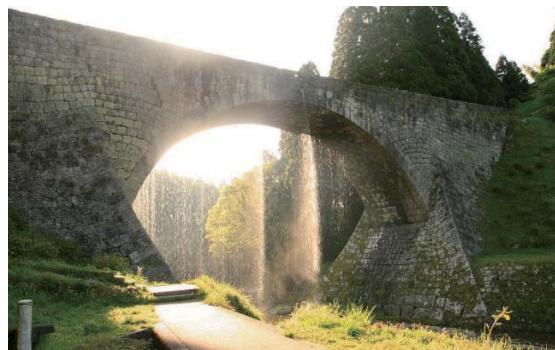
写真3.7.1 4月16日朝 漏水の状況（山都町教育委員会）

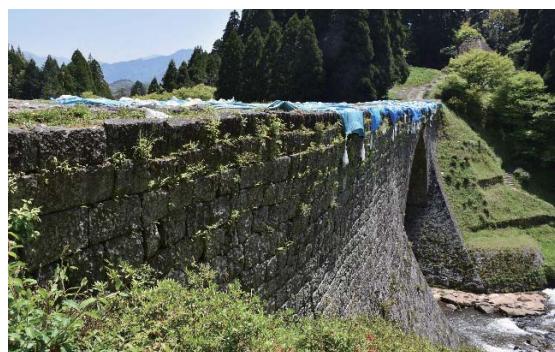
写真3.7.2 4月20日昼 袖壁のはらみ出し（田中）

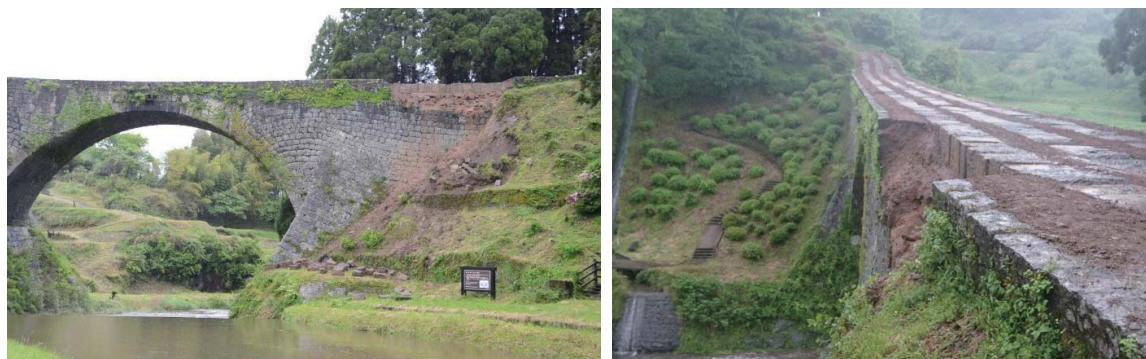
写真 3.7.3 通潤橋の一部崩落（山都町教育委員会）平成 30 年 5 月 7 日昼撮影

〔被害〕 15 日に確認した被害が悪化・漏水がさらに甚だしくなり、漆喰が上に浮き上がっている箇所を複数確認。通水管の多くの部分で、漆喰の破損がある可能性が高い。被覆土の亀裂が大きくなり、箇所数も増加していた。大きいところで、幅 1~2cm 程度。亀裂の深さは、深いところで約 30cm。余震等により手摺石（橋上の縁石）落下の危険性有り。橋本体、通水管の石材に対する破損等については、現状未確認。
