2016年熊本地震 日本イコモス調査報告書  
—文化財建造物の被害状況と復旧への展望—

2016年6月11日

日本イコモス国内委員会

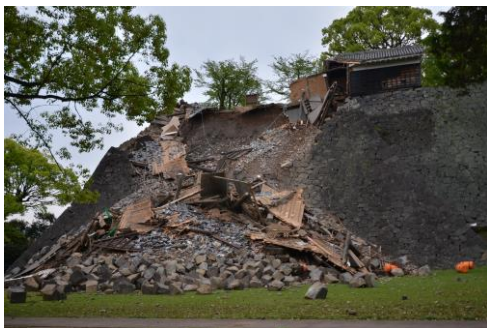
写真 G.2 北十八間櫓の崩落

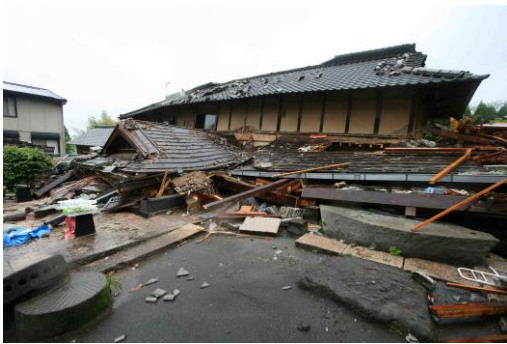
写真 G.9 1階部分が倒壊した民家

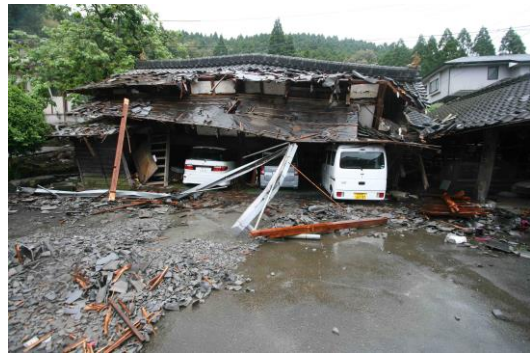
写真 G.10 倒壊した建物が車に載った状況

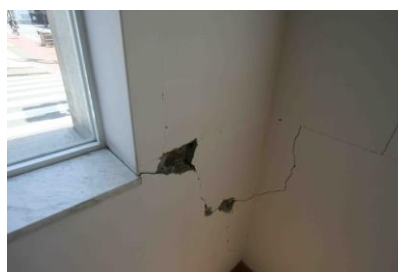
G.15 壁のクラック

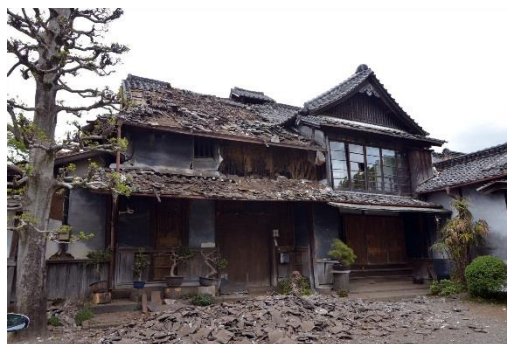
写真 3.2.1 江藤家住宅・主屋 正面

前震によって中の蔵の壁が大きく崩れたが、本震により主屋の屋根瓦の一部が崩れ落ち、煉瓦煙突が崩壊した。土間まわりの軸部が大きく変形しており、広間では東側の天井・界壁の崩落があり、障壁画のある襖や貼り付け壁の破れなどがある。土壁は、至る所に損傷がある。

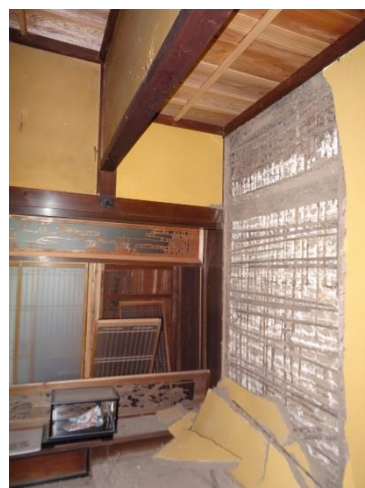
江藤家と同じ在地御家人の住宅で、主屋は天保10年の棟札を有し、平成11年に登録された。主屋、三階の蔵、南の蔵、表門、塀、石橋、浄化槽からなる。屋根は葺き替えが行われており健全である。主屋の壁の一部に崩落がある他、亀裂が数か所はいつている。軸部は概ね健全であるが、座敷のトコ廻りの柱に15/1000程度の倒れが見られる。

写真 3.2.9 岡本家住宅 トコの壁の崩落

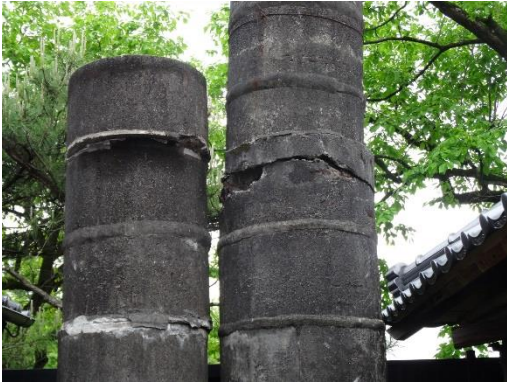
写真 3.2.11 岡本家住宅・浄化槽

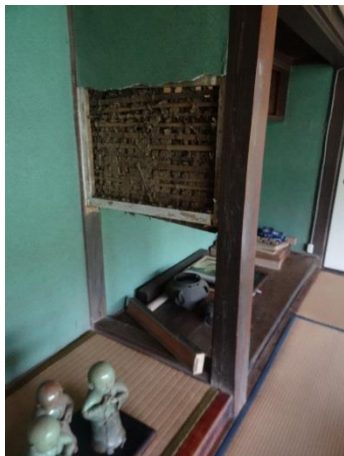
在地御家人の住宅は、大津町では江藤家の分家である江藤則彦家住宅、坂本家住宅、太田黒家住宅など 10 数棟が残っているはずであり、程度の差があれ被災している。

写真 3.2.12 江藤則彦家住宅 内部

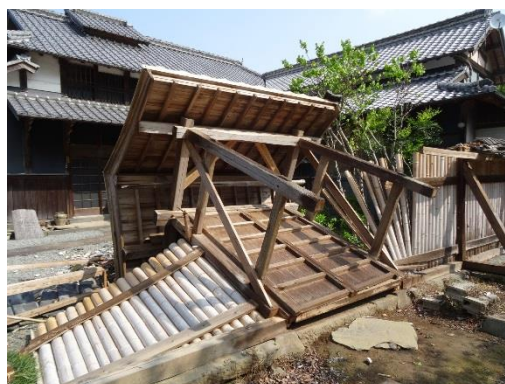
門は瓦がずり落ちており、表門は薬医門であるので表側（西側）への傾きが大きい。中門は火打ちや筋交いで補強されていたため、そのままの構造を残しながら転倒した。

写真 3.2.19 矢野家住宅（本宅）・中の門の倒壊

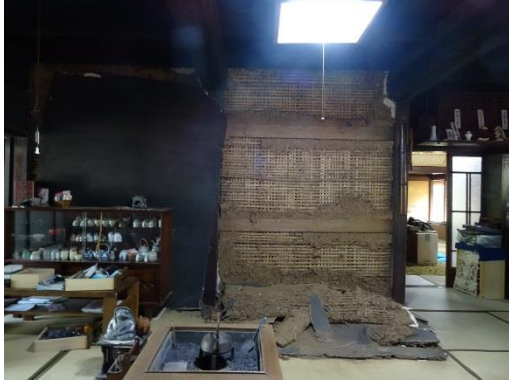
主屋の屋根は葺き替えられており、ほぼ健全であったが、一部の壁が崩落する等大きな損傷がみられ、亀裂を有する箇所を含めると大部分の壁が健全な状態ではない。軸部は柱に部分的に傾斜が見られ、礎石真から外れている箇所も多い。主屋下に入る亀裂のため、南北方向に地盤にズレが生じ、ザシキの落とし掛けの脱落や敷居鴨居が外れるなどが生じている。

写真 3.2.20 矢野家住宅（本宅）・主屋 オモテの壁崩落

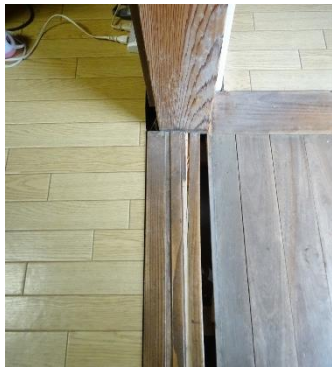
写真 3.2.22 矢野家住宅（本宅）・主屋 敷居のズレ

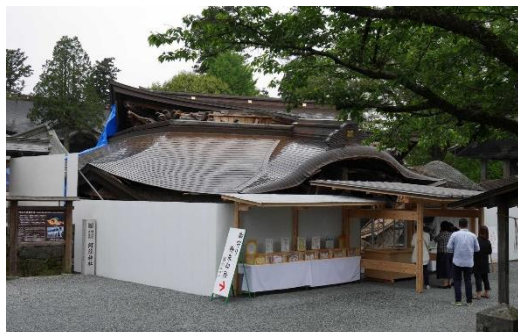
写真 3.3.1 阿蘇神社・倒壊した楼門(参道側)

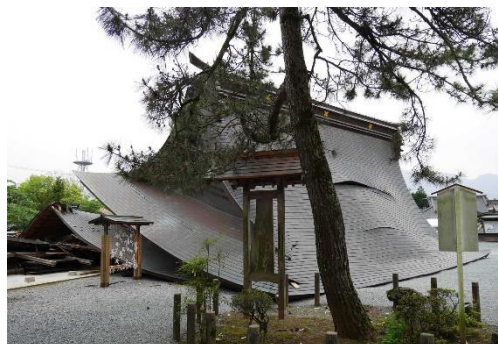
写真 3.3.2 阿蘇神社・倒壊した楼門(境内側)

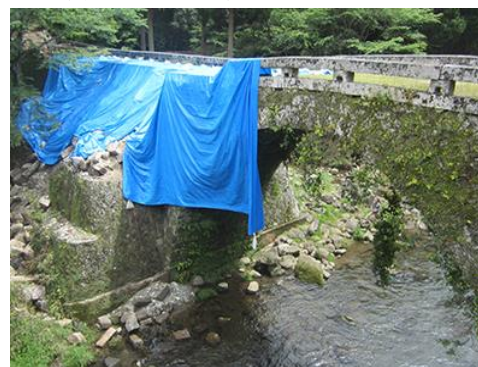
橋体の左岸の上流側半分が、写真 3.3.7、写真 3.3.8、写真 3.3.9 に示すように崩壊した。このような石造の橋は、アーチトスパンデルを構成する石材とそれらを型枠にして土砂を詰める補法で建設されている。この中詰の土砂が地震力によってすべり破壊を起こし、壁石(スパンデル)とともに崩壊している。中詰土砂の強度特性(せん断強度)の問題であろう。被災後、通行は禁止されている。

写真 3.3.8 八勢眼鏡橋の崩落(上流側から)

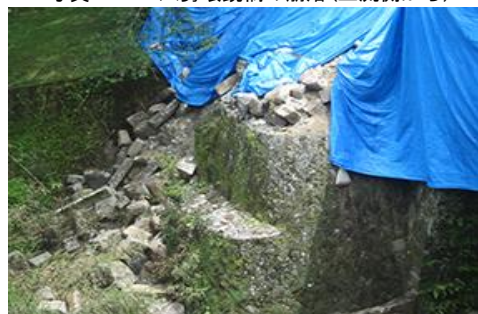
写真 3.3.9 八勢眼鏡橋の崩落(上流側から)

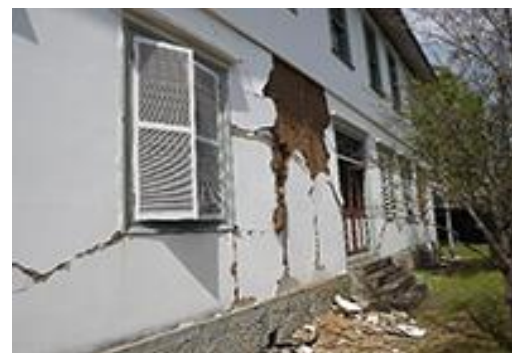
写真 3.3.11 前震による被害状況(背面)

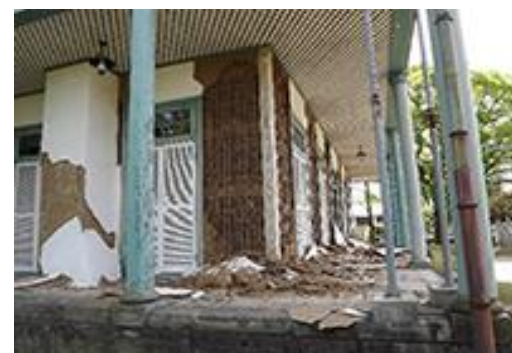
写真 3.3.12 前震による被害状況(正面左)

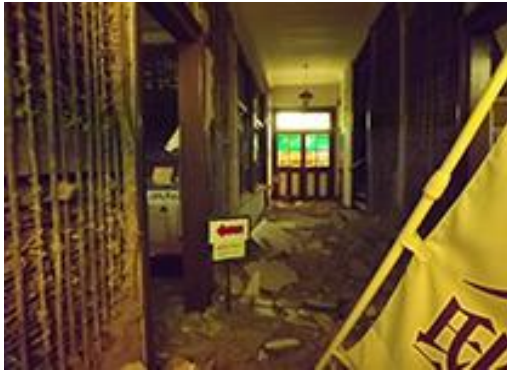
3.3.13に示すように、耐震要素である土塗り壁が大きく損傷した。

写真 3.3.13 前震による被害状況(内部)

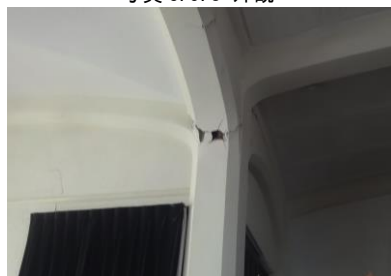
写真 3.5.9 礼拝堂内の梁型や柱型にクラック

修復について：正常な学校運営に向け工事が既に進んでいる。礼拝堂内の梁型や柱型は主要な構造材ではないため、意匠的な修復で十分である。鉄筋コンクリート造の建物であるが、側面上方切妻部分の壁はレンガ造であるため、今後その部分の改修は必要と思われる。

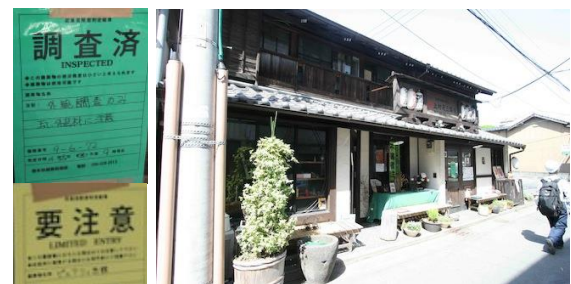
写真3.6.4 古町で被害のない町屋(判定:緑)

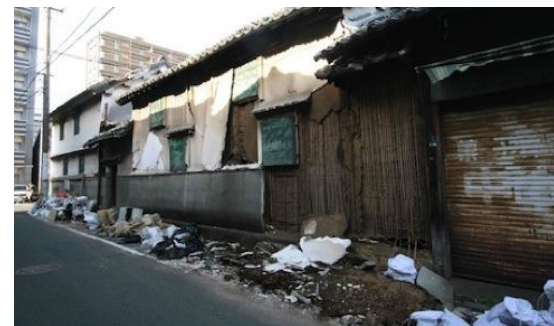
熊本市の景観形成建造物として最初に指定された 6 棟のひとつ。毒消丸で知られる薬問屋で城下町を代表する建物でもある。正面の建物は瓦が大きく破損し、赤:倒壊のおそれありと判定されていた。また、外観から判断する限り、側面では棟続きの接続部の損傷が特に激しく、土壁が大きく崩落していた。

写真 3.6.11 側面に連続する複数の建物

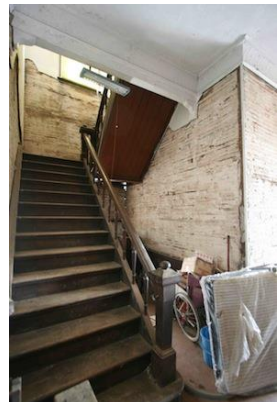
大正始めに建てられた洋館の小児科医院で現在は個人の住宅である。煉瓦造の門柱が道路側に倒壊し、道路の安全確保の為に敷地内への移動までは市側が行った。所有者はできれば今後も住み続けたいと考えているが、外部には玄関庇や一部の外壁、装飾レリーフが崩落する等の損傷があり 1 階室内では木摺漆喰壁の大半が剥離していた。2 階の壁は 1 階の壁程の損傷はなく、

写真 3.6.18 階段周辺の壁

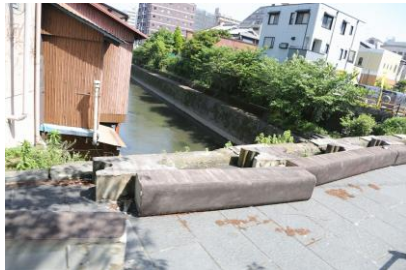
明治6年に皇居の二重橋を完成させた種山石工の橋本勘五郎が帰熊後最初に築造した石橋と言われる。現在歩道として使用されているが、隣の明十橋は車道として使われている。なお、明八橋は欄干の一部が倒壊した程度で明十橋は通常通り使用されていた。

写真 3.6.22 倒壊した石橋の欄干

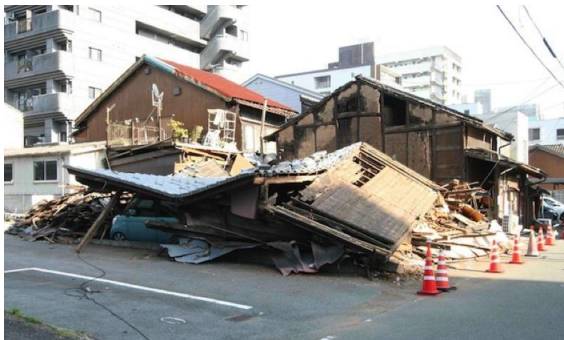
吉田松花堂裏に倒壊した町屋があった。隣接する棟続きの町屋は倒壊を免れたが、倒壊建物に引っ張られるように大きく傾いていた。

写真 3.6.24 倒壊した町屋

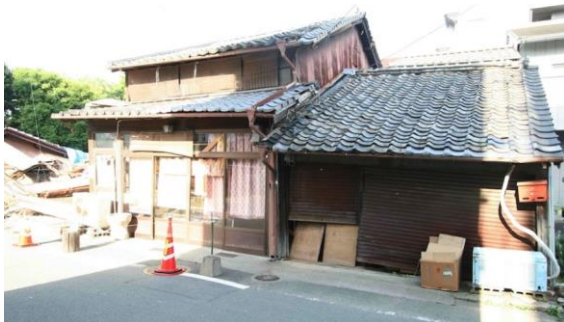
写真 3.6.25 倒壊した町屋と棟続きの建物は大きく傾斜
