(一社) 日本イコモス国内委員会委員長 岡田 保良
(一社) 日本イコモス国内委員会
文化的景観小委員会主査 石川 幹子
住所: 東京都千代田区一ツ橋 2-2-5
岩波書店一ツ橋ビル 13F
(株)文化財保存計画協会 気付
法人名: (一社) 日本イコモス国内委員会
連絡先: Tel/Fax 03-3261-5303
Email jpicomos@japan-icomos.org

**「神宮外苑地区市街地再開発事業環境影響評価書」におけるイチョウ並木の現況調査
に関する虚偽の報告、及び事業に伴う環境影響評価の欠落に関する、
東京都環境影響評価審議会における科学的、公明正大な審議と再審の要請**

1. イチョウ並木の調査 (2022年11月～2023年11月)

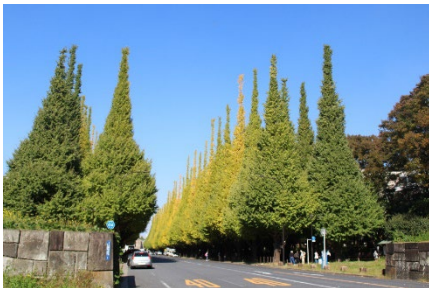
樹木は、一般に同じ気候帯では、同一樹種の特徴は、ほぼ同じとされています。しかし、実際には生育する環境により多様な変化がみられます。写真1は、2022年11月3日に撮影した、外苑青山口から絵画館方面の「いちょう並木」で、写真2は、1年後の2023年11月23日に、港区道1107号線との交差点から撮影したものです。

写真1 イチョウ並木（2022年11月3日） 写真2 イチョウ並木（2023年11月23日）

樹木により、黄葉が多様であるのは、個体差だけではなく、都市環境における、日照・通風・樹木相互の位置関係・道路からの輻射熱等、様々の生理的ストレスによる複合作用に起因しています。

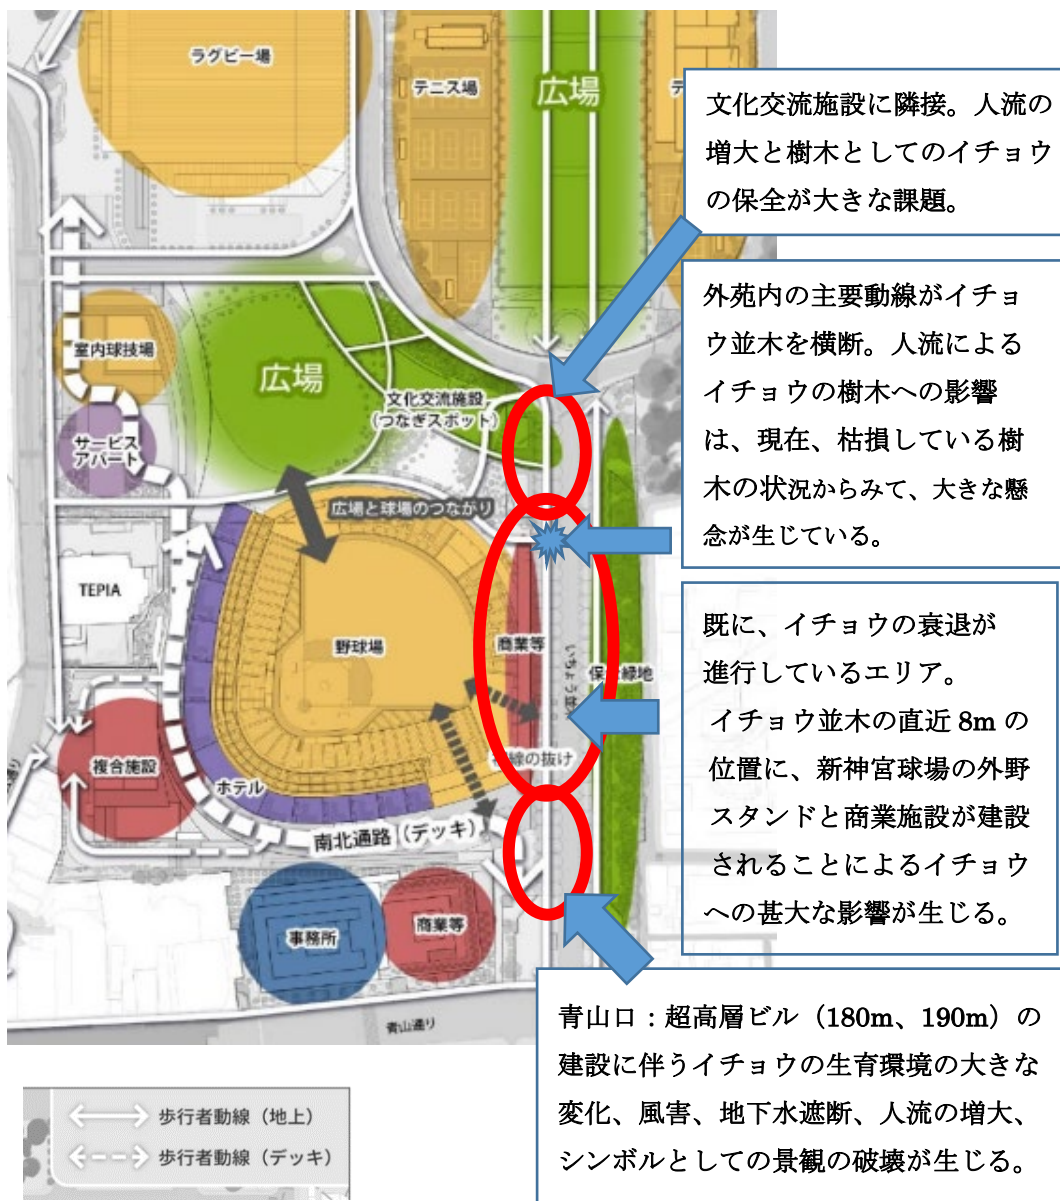
図4 市街地再開発事業に伴うイチョウ並木への影響

図4は、事業者により提案されている市街地再開発事業の全体を示したものです。この計画により、秩父宮ラグビー場のエントランスである2列18本のイチョウ並木は、当初の伐採から移植検討となっていますが、その内容は、まだ明らかにされていません。イチョウ並木の直近には、神宮球場だけでなく文化交流施設も建設され、中央広場の主要な動線も計画されています。イチョウの衰退を踏まえて、どのような影響が生じるかは、環境影響評価書には、一斉、記載されていません。しかしながら、審議会では、「影響は生じない」として結審となりました。本項では、イチョウの現在の状況を踏まえて、再開発により生じる甚大な影響について考察を行います。

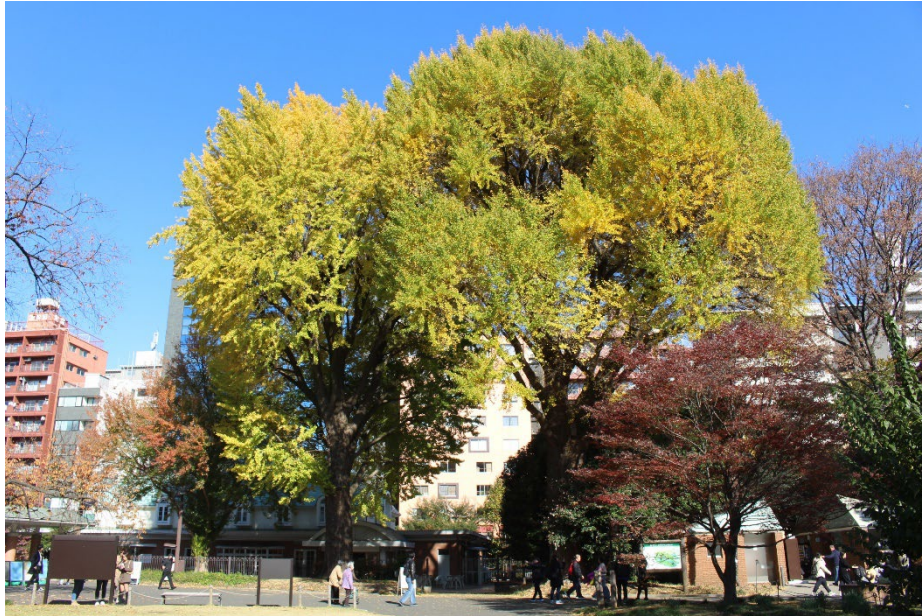
ちなみに、写真 37 は、新宿御苑の旧玉川上水沿いに植えられた火防樹（火災の延焼を防ぐ樹木）で、放射第五号線のトンネル工事で、樹木を回避する設計が行われ、江戸期からのイチョウ（樹齢、約 300 年以上）が保存されているものです。外苑のイチョウは、わずか 113 歳であり、今後の成長を十分に考慮する必要があります。

写真 37 新宿御苑のイチョウ 2023 年 11 月 30 日（自然樹形）

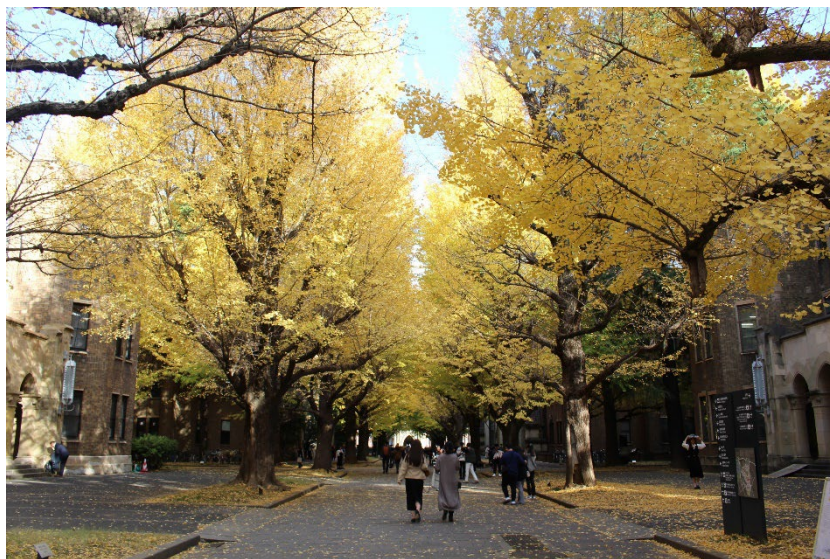
写真 38 は、関東大震災後、植栽された東大安田講堂前のイチョウ並木で、外苑のイチョウ並木の、10 年ほど後に整備された並木です。時々、剪定は行われていますが、樹冠が歩道をおおっており、緑のトンネルとなっています。ヴィスタの焦点にある安田講堂は、かすかに見えるだけとなっており、先端部の衰退は生じていないことがわかります。

写真 38 東京大学安田講堂前のイチョウ並木（2023 年 11 月 30 日）

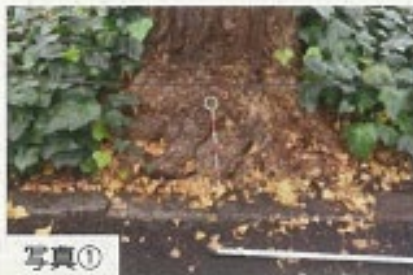
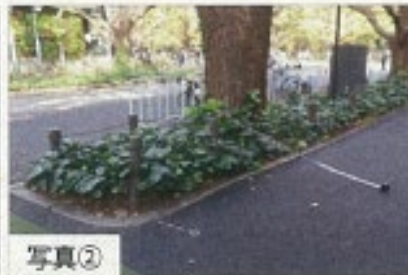
□港区道1107号線沿いの銀杏の移植検討

・下記の理由により適切な根鉢確保が難しいため、港区道1107号線沿いの銀杏の移植は困難であると考えられる。

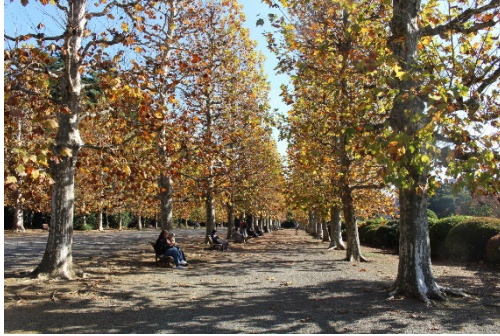
新宿御苑も、この意匠を踏まえて、ベルサイユ園芸学校のアンリ・マルチネの原案を踏まえて、福羽逸人が創り出したものです。正門からの導入部はプラタナスの4列の並木道となっており、直線であり、ヴィスタ景を演出するための重要な並木道となっています（写真37）。写真38は、失われようとしている秩父宮ラグビー場へ続く並木です。

写真 37 新宿御苑のプラタナスの並木

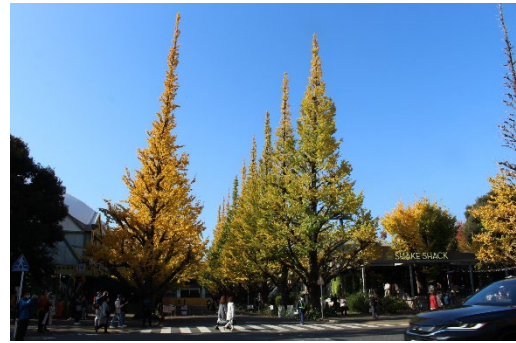
写真 38 失われる秩父宮ラグビー場への並木

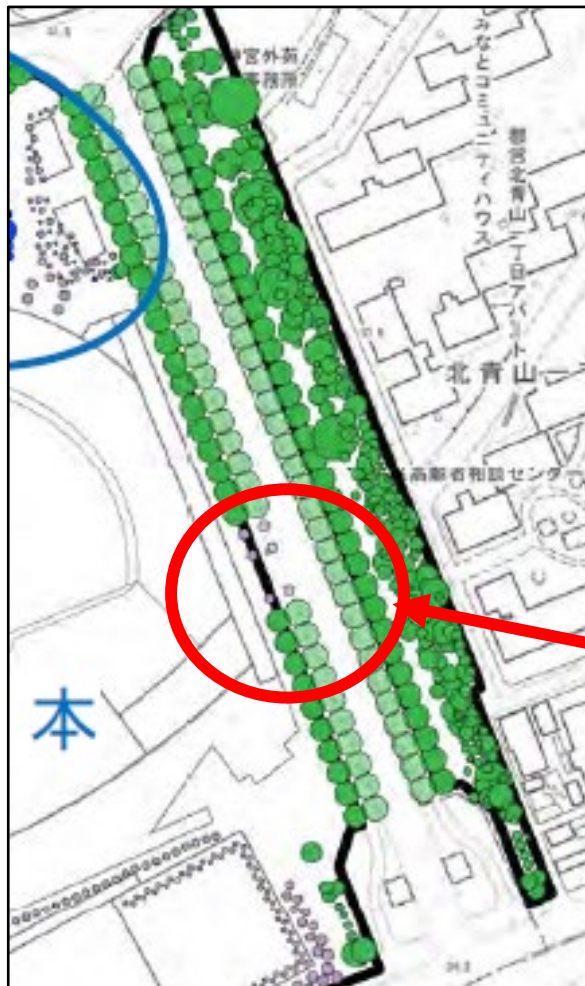
これに対して、図9、10は、環境影響評価書に記載されている再開発の全体図です。秩父宮ラグビー場に至る18本の並木道は、ヴィスタ景の原則を貫くものですが、事業者の計

画図では、外苑のシンボルであるイチョウ並木のヴィスタ景が破壊され、商業施設が出現することとなります。この意匠に関しては、ほとんど議論されてきませんでした。誠に憂慮すべき事態であり、近代の名作を、社会の力で、なんとか守っていきたく存じます。

図9 外苑におけるヴィスタ景の破壊（環境影響評価書、保存・移植・新植樹木の分布図に記載。341頁）

なお、「近代風景式庭園」の導入部となる並木は直線であり、曲線の並木は基本的なデザイン意匠を破壊するものです。「近代風景式庭園の名作」である神宮外苑には不適切です。速やかな計画の変更が必要です。

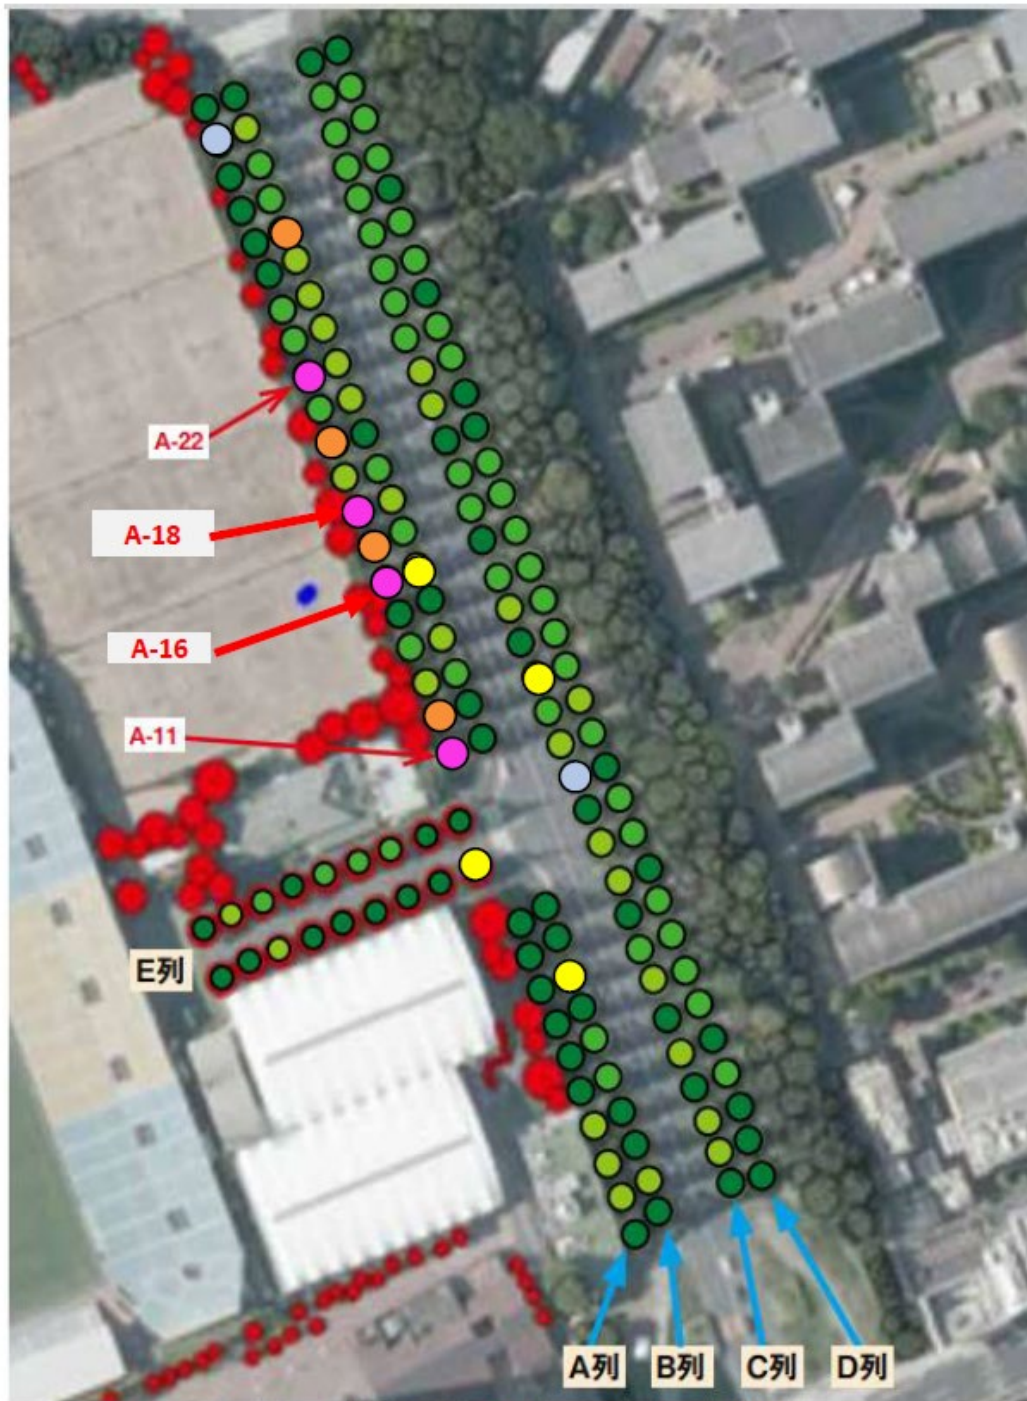
1. イチョウ並木は、事業者が提出された「すべて健全」（活力度A～B）ではなく、著しい枯損と衰退が進んでいることが判明しました。
2022年11月には、著しく衰退しているイチョウは1本（A-11）でしたが、2023年11月には、4本に増加しました（A-11，A-16，A-18，A-22）。
2. 衰退の兆候がみられ、慎重な経過観察が必要なイチョウは、4本となりました（A-12，A-17，A-20，A-26）。
3. これらは、すべて、隣接地に保護してくれる樹林帯がないテニスコートに面しており、イチョウの保存は周辺環境と一体として行う必要があることが判明しました。隣接地に残存する樹木の伐採は、根系の損傷も含めて、甚大な負荷をイチョウに与えるものと推察されます。
4. イチョウの現況が正しく調査されていないため、再開発による影響は、環境影響評価書では、ほとんど検証されていません。
5. 2022年11月～2023年11月の変化は、急激であり市民の眼にも明らかにわかる事態となっていますが、情報の開示は皆無の状況にあります。原因の究明には、専門的調査が必要ですが、沿道における過度の土地利用に加えて、猛暑日の連続等、**地球温暖化による都市気象の変化が大きな要因になっているものと推察されます。**
5. また、健全ではありますが、外苑イチョウの特色である円錐形の樹形に不可逆的变化が生じているイチョウが2本確認されました（A-29,C-13）。
6. 港区道1107号線の18本のイチョウは、すべて樹木医により、「移植不可」と診断されていますが、「移植検討」と変更が記載されているのみで、説明は一切、なされていません。

神宮外苑いちょう並木 位置図。●は伐採もしくは移植が予想される樹木

図10 神宮外苑イチョウ並木 イチョウの現状評価図 (2023年 11月)

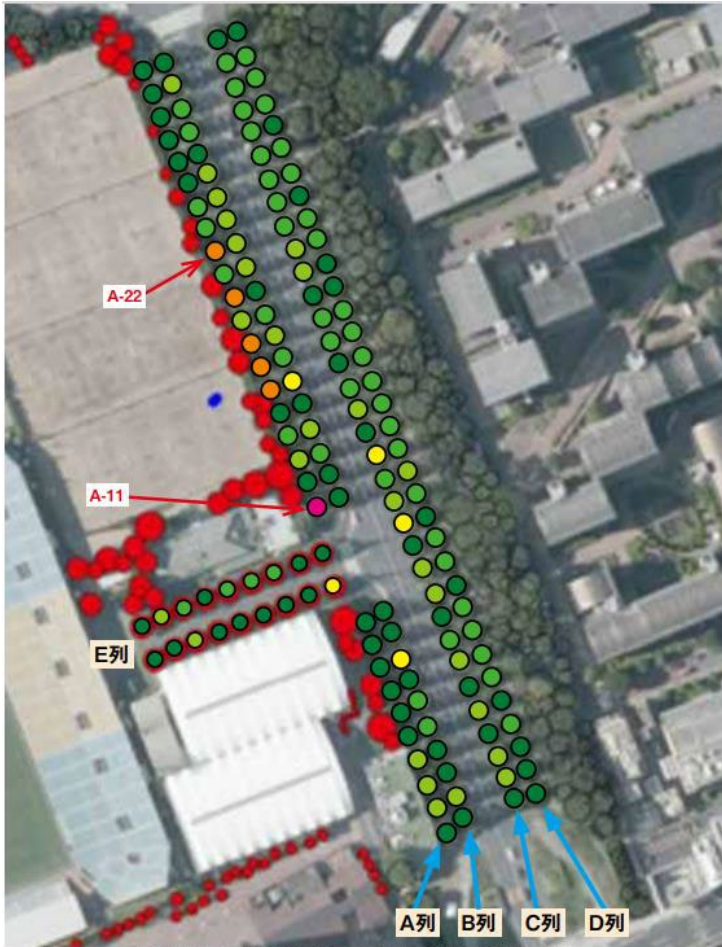
図 11 神宮外苑イチョウ並木 評価図 (2022年11月)

評価	本数	内容
健全	a+	51本
	a	56本
	a-	28本
良好	b	5本
要注意	c	5本
著しく枯損	d	1本
合計	146本
