## 審議会において科学的知見に基づき検証すべき事項①② 地球温暖化に伴うイチョウの衰退と地下水遮断の影響に関 する科学的調査・

# 外苑の文化的資産Culutral Heritage 「近代風景式庭園」の破壊 神宮球場の建設に伴う 外苑を代表する美しいイチョウ並木への負荷

## ラグビー場の建設による「保存緑地の持続的維持の検証」

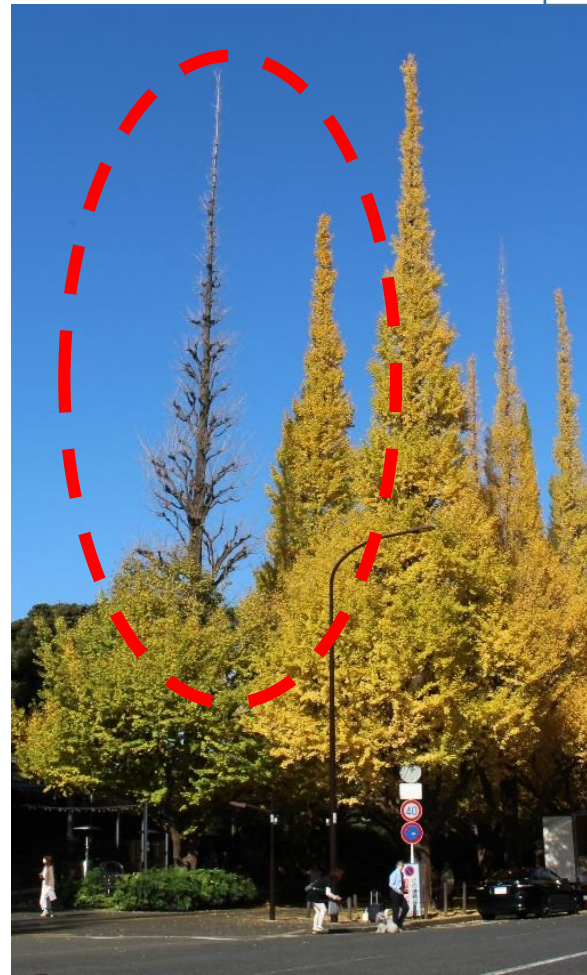
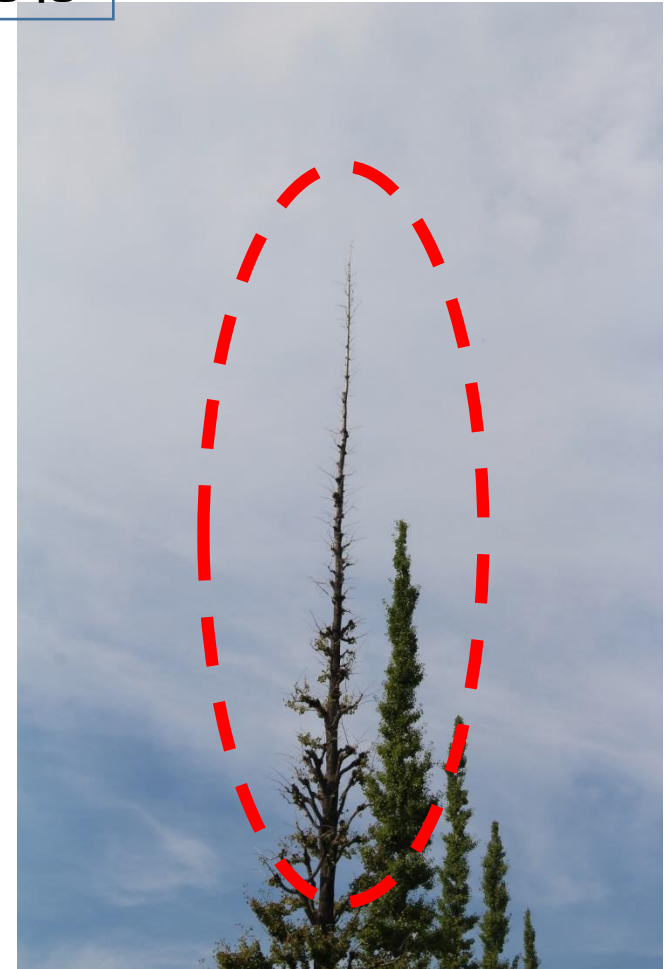
並木 A 列	高 (m)	幹周 (cm)	葉張り (m)	評価
A-11 毎木調査番号 29	23.0	283	10.0	d 梢・樹幹枯損

2022年12月  
衰退は明らか。  
イコモス調査を公表

2022年11月7日

更に悪化

2024年9月19日

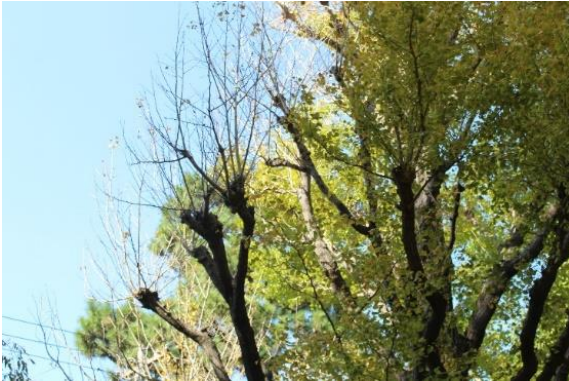
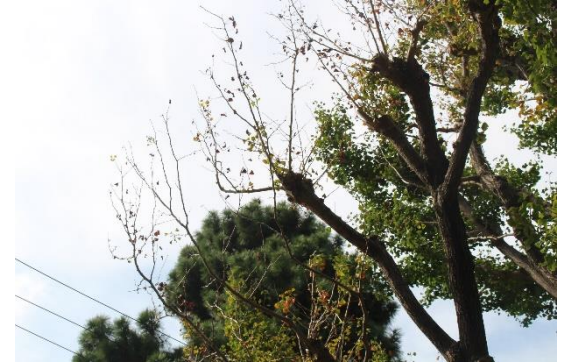
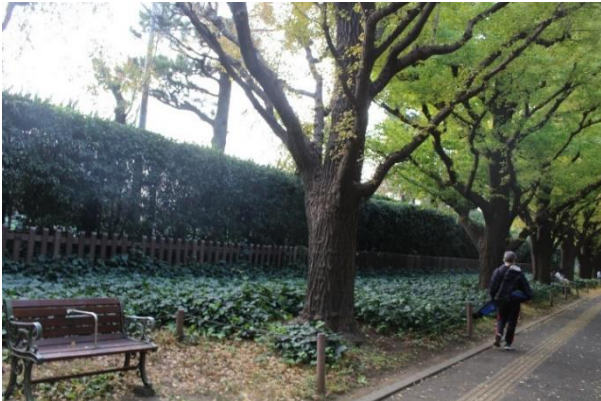
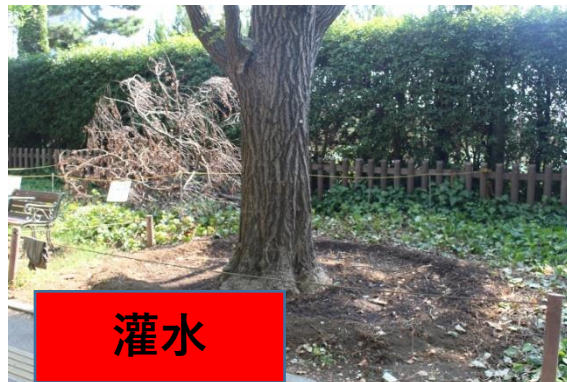
並木 (青 向	A 列目 (口から絵画館 左手より)	樹高 (m)	幹周 ( $\phi$ )	葉張り (m)	評価
A-2 2 毎木調査番号 40		24.0	215	10.0	C- 要 意

2022年 11月 7日

2023年 7月 27日

2024年 9月 19日  
更に悪化

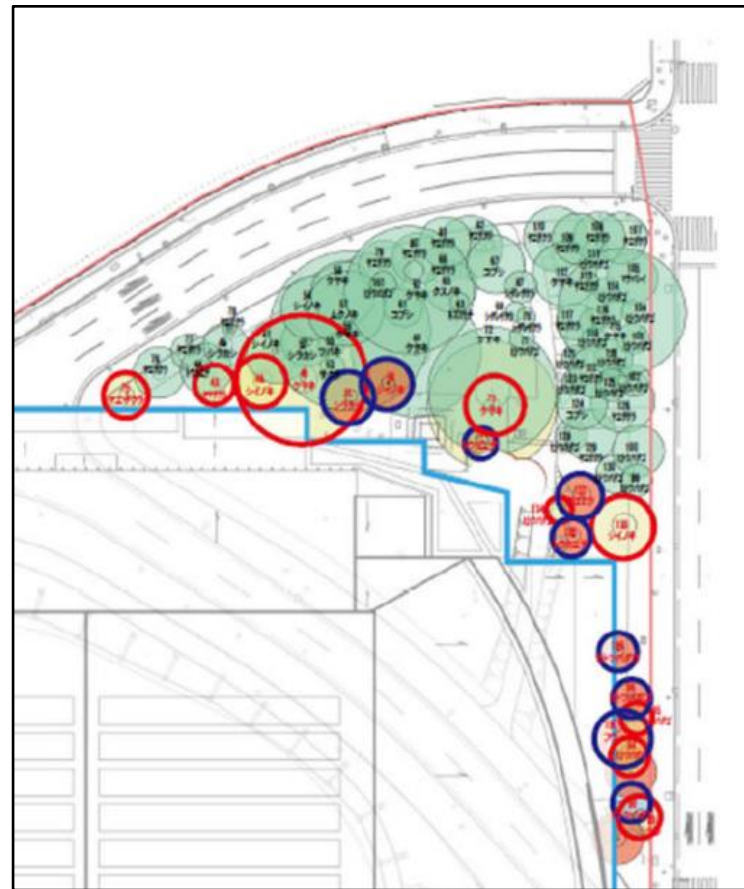
保存緑地の木はヒトツバタゴ、ヤエザクラ、シダレザクラ、ヤマザクラ、ケヤキ、クロマツ等の日照を必要とする「陽樹」である。

スダジイ（3本）、シラカシ（2本）などの「陰樹」は少ない樹林地である。

日影図と樹の種類を合わせて考察し、保存緑地が持続可能であるかどうかの、樹図の判断が必要であるが、この点が欠落しており、再審が必要である。

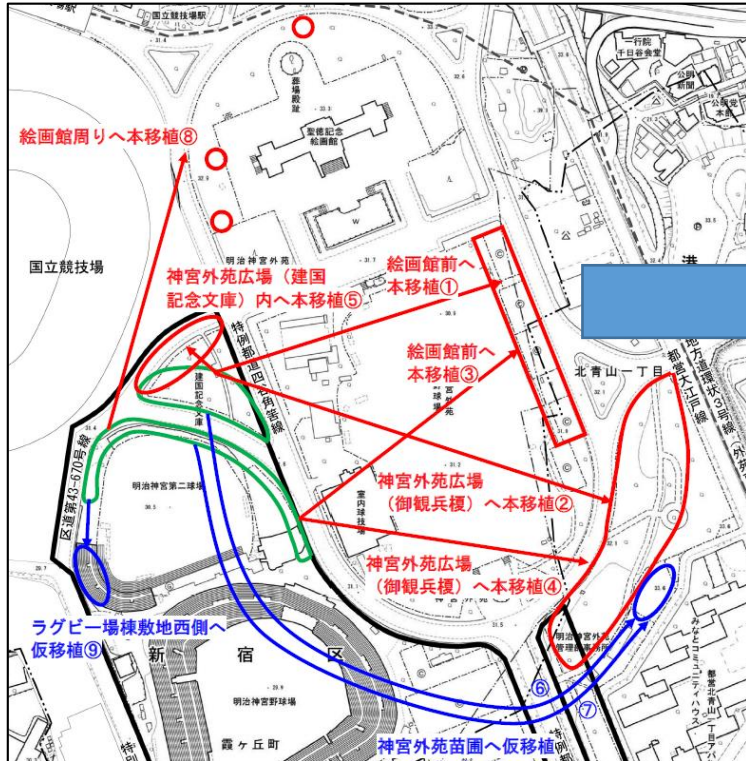
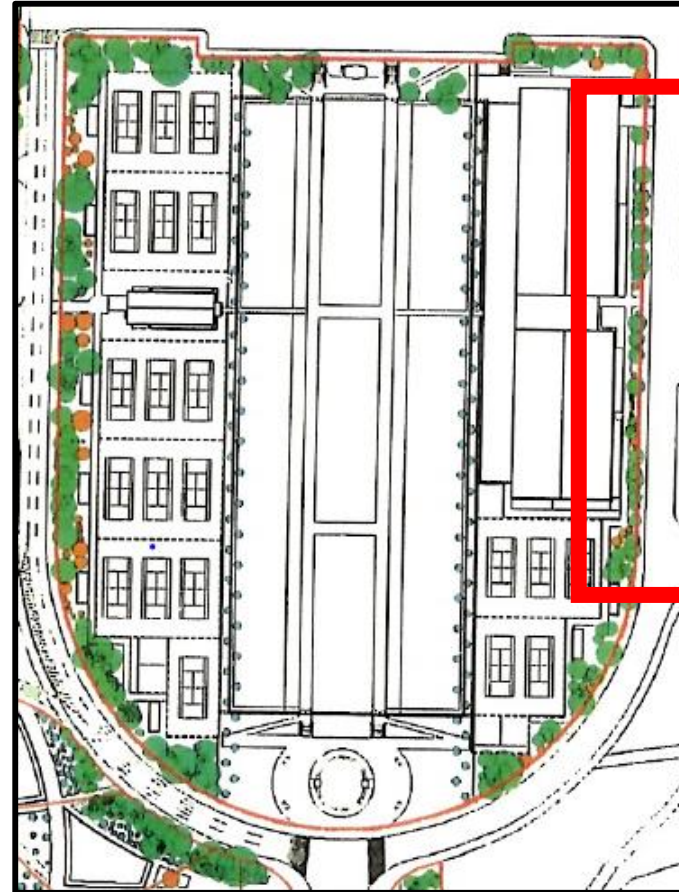
出所：第7回東京都環境影響評価審議会総会  
2024年10月21日

芝生広場の本移植地の図面が公表されず、審議に必要である客観的資料が提示されなかった。芝生広場の面積の減少に対して、図面に基づく説明が行われなかった。

移植樹木の植栽地として10月21日の審議会で報告されたエリアのこれまでの計画図。テニスクラブが建設され、樹木は1列のみ

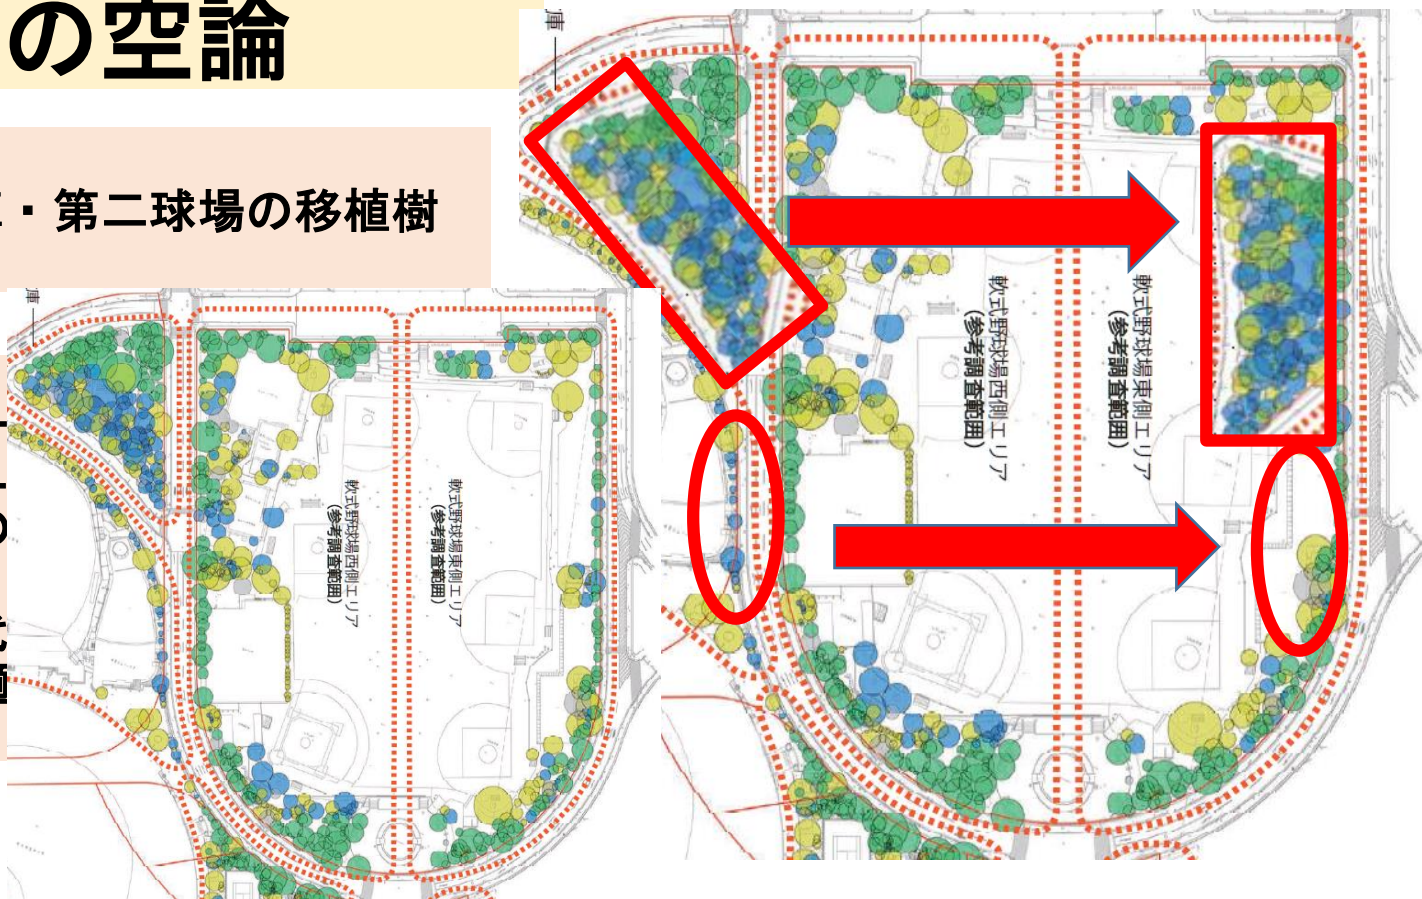
移植先：

③ 絵画館前へ本移植

番号	樹種名
YG-024	マテバシイ
YG-028	マテバシイ
YG-064	シノキ
YG-093	シノキ
YG-101	シノキ
YG-105	ウバメガシ
YG-134	ケヤキ
YG-135	ヤマモモ

移植先：絵画館周りへ本移植⑧

番号	樹種名
YG-042	シノキ
YG-111	ヤマモモ
YG-137	ヤマモモ

移植先：ラグビー場棟敷地西側へ仮移植⑨(又は神)

移植樹  
建国記念文庫  
24本  
第二球場13本

KE-017	ケヤキ
KE-018	フウ
KE-019	フウ
KE-020	シノキ
KE-022	クスギ
KE-025	ケヤキ
KE-026	クスノキ
KE-031	クスノキ
KE-033	ケヤキ
KE-035	シラカシ
KE-036	シノキ
KE-038	トウカエデ
KE-041	ヒトツバタゴ
KE-048	シノキ
KE-084	シラカシ
KE-088	ウバメガシ
KE-136	シラカシ
KE-140	エノキ
KE-141	ケヤキ
KE-151	フウ
KE-158	エノキ

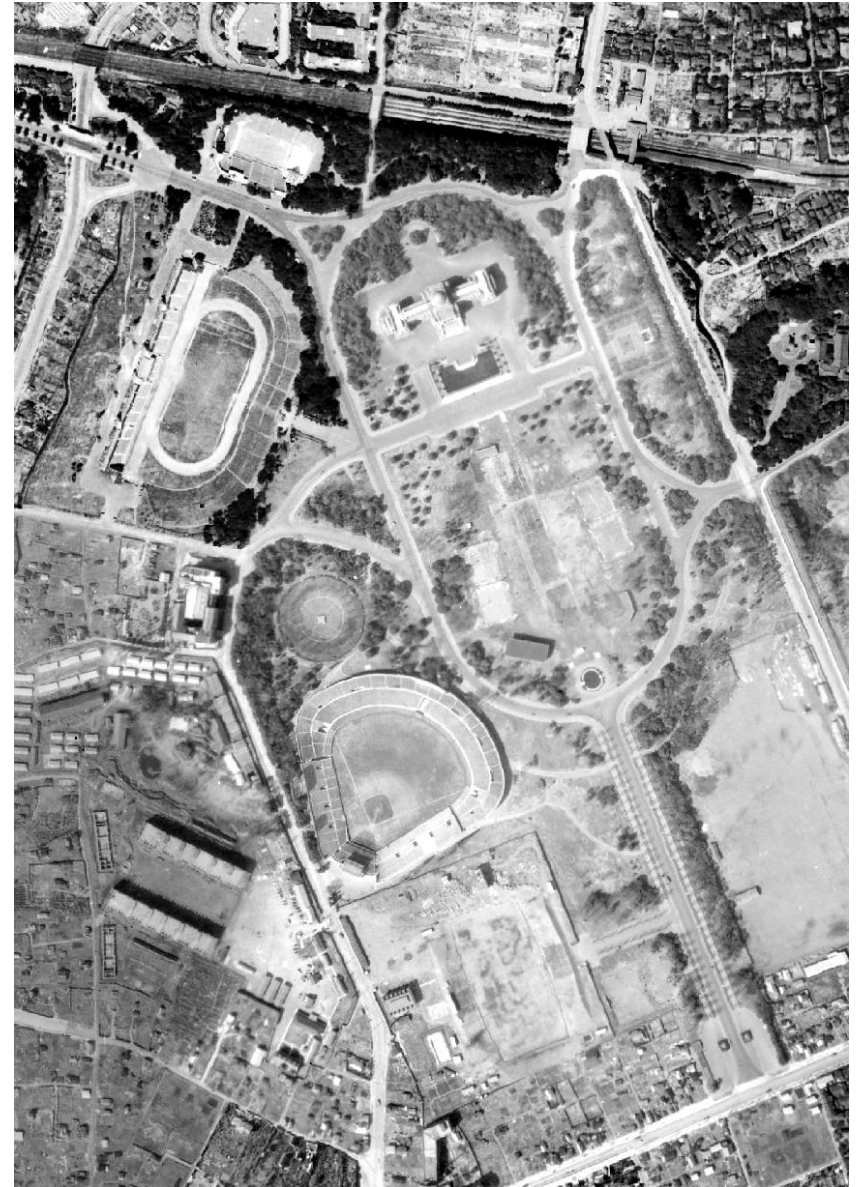
昭和20～25年にかけて米軍が撮影した外苑

戦災でも焼け残った創建時からの樹木を判読することができる。

芝生広場縁辺部

・自然風景式庭園の疎林

建国記念文庫の森、相撲場 第二球場

・自然風景式庭園の外縁を構成する樹林地

・撮影...1945～1950年

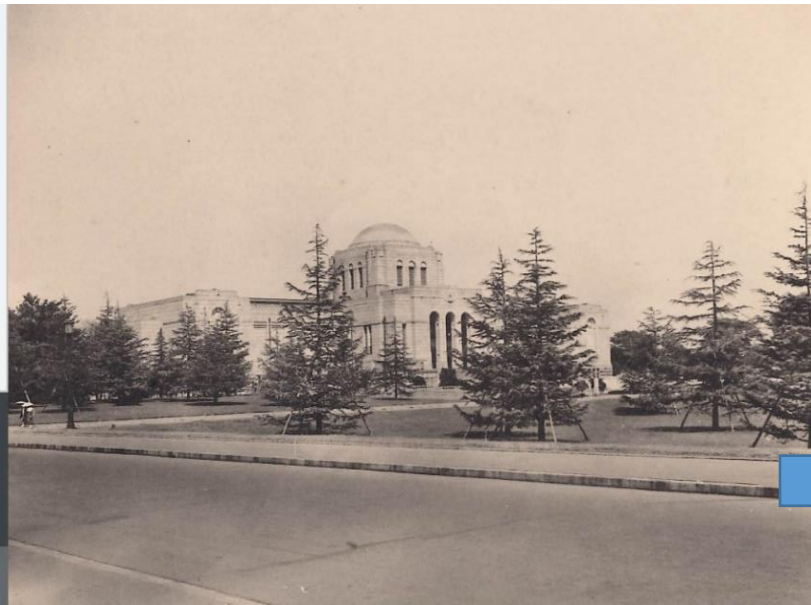
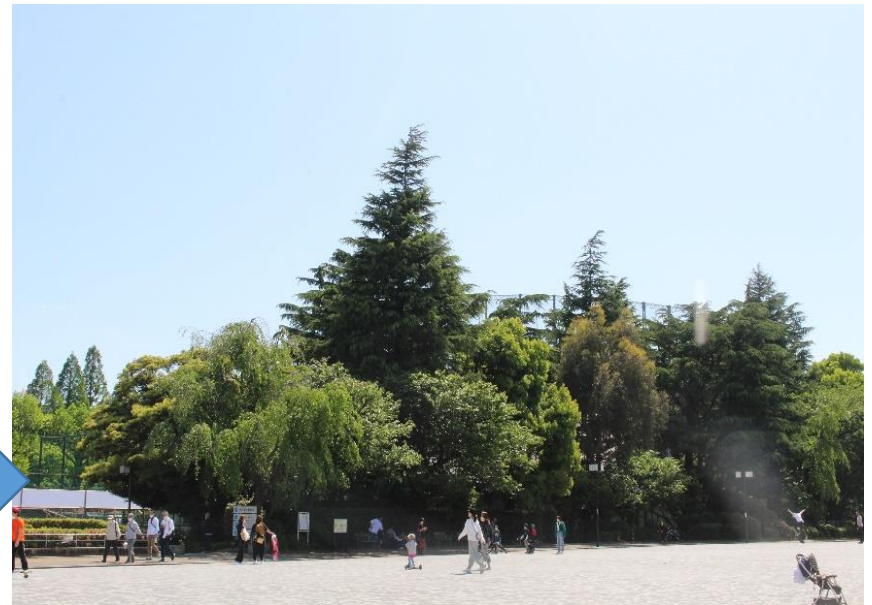
会員制テニスコート整備により伐採  
 されるヒマラヤシーダー、ケヤキ。  
 風景式庭園の芝生広場の境界を構成  
 する重要な樹林地

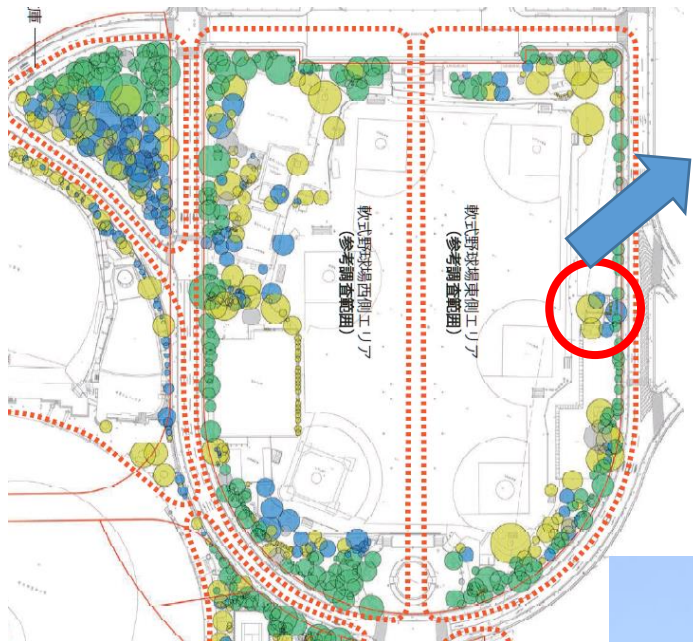
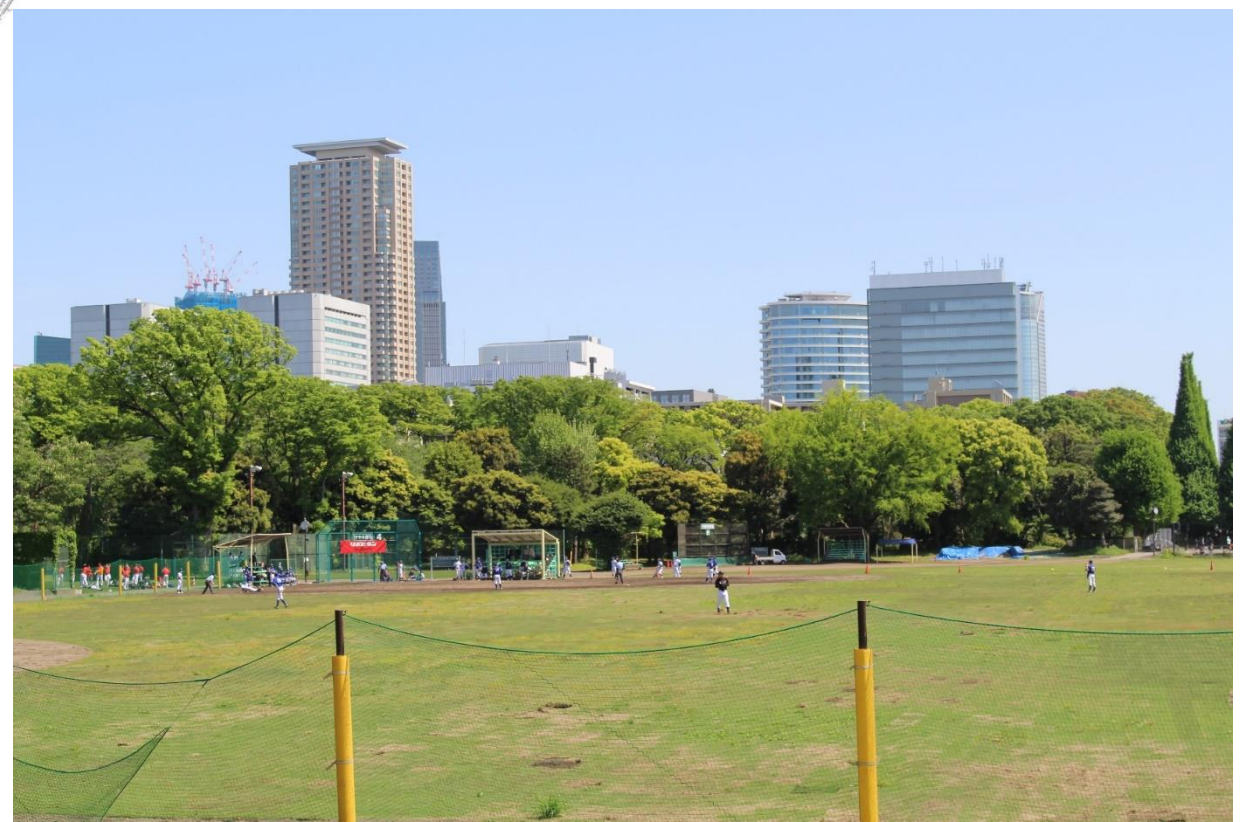
会員制テニスコート、及び移植樹により伐採されるトチノキ、移植されるシラカシ、ヒマラヤシーダー（創建時よりの樹木）

創建時より生育している樹木を何故伐採、移植し、建国記念文庫からの移植樹を植えるのか？明確な説明が必要。

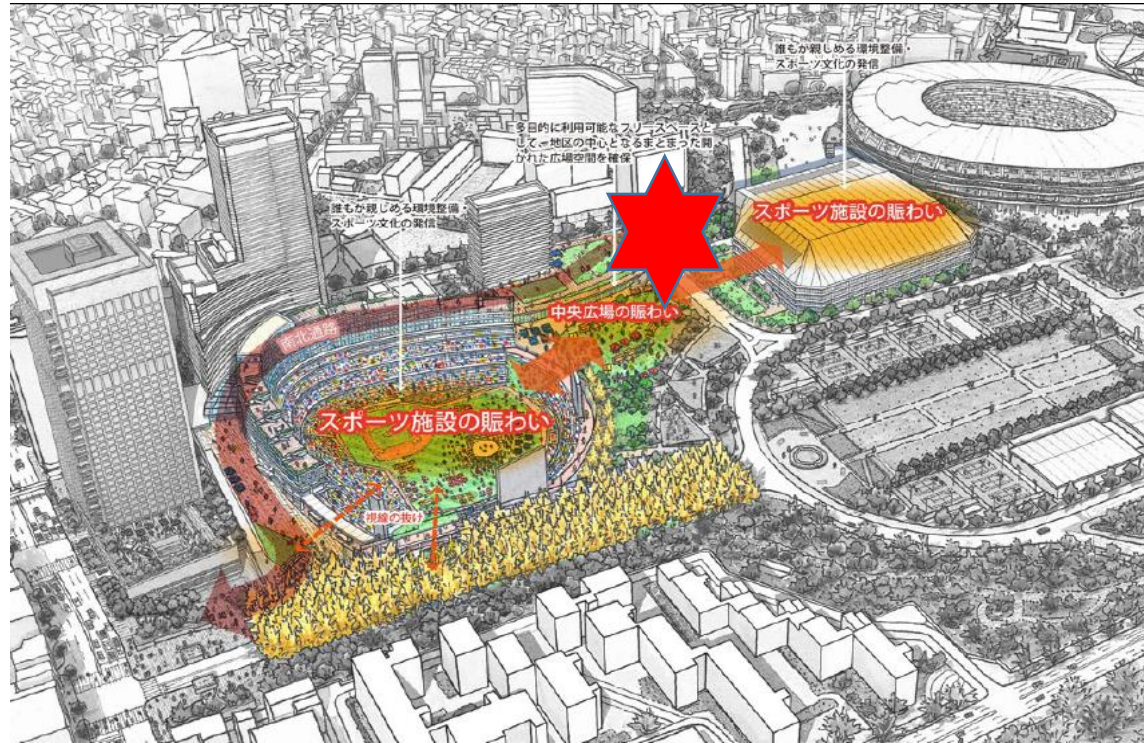
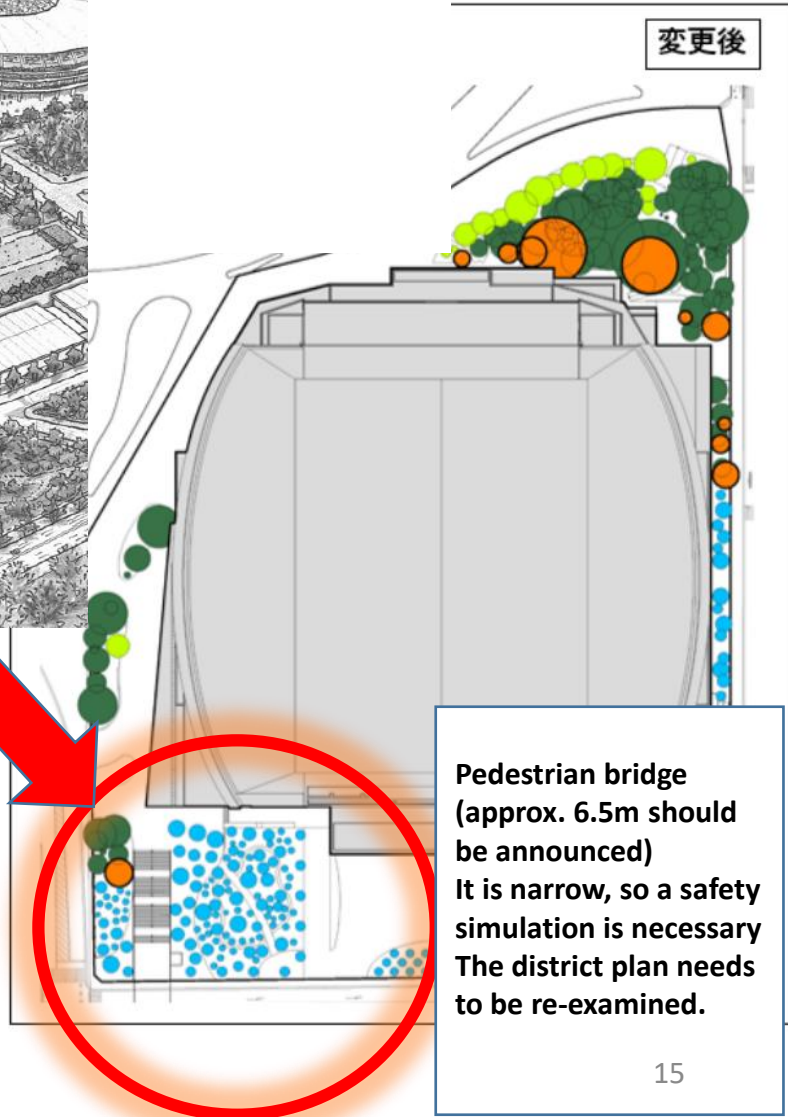
## 狭い歩道橋 シミュレーション必要、

Pedestrian bridge (approx. 6.5m should be announced)  
It is narrow, so a safety simulation is necessary  
The district plan needs to be re-examined.

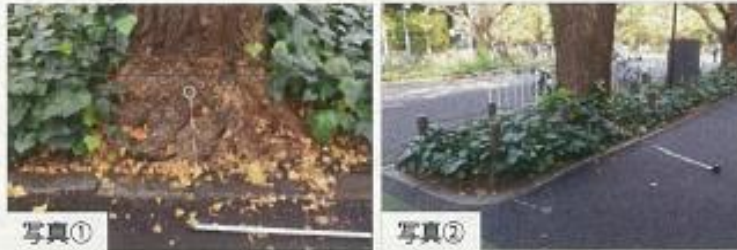
## □港区道 1107 号線沿いの銀杏の移植検討

・下記の理由により適切な根鉢確保が難しいため、港区道 1107 号線沿いの銀杏の移植は困難であると考えられる。

根系は根の伸長に適した土壌基盤がある植栽帯に沿って主に伸びていると考えられる。根元の肥大(写真①)から見ても、植栽帯に根が集中し、長く太く伸びている可能性が高い。

歩道側及び段差のある車道側では、舗装下の碎石層等の基盤が根の伸長可能硬度を超えていると想定される。

根回しを根系に合わせ、鉢規格、形状も可能な範囲で柔軟に行った場合においても、現状の樹形、樹体を維持できる細根成長が期待できるか不明である。そのため、移植前の根回し時に枯れる場合や、移植活着しても樹体全てが維持できず、樹形の一部枯死も起こり得る。
