2016年熊本地震 日本イコモス調査報告書  
—文化財建造物の被害状況と復旧への展望—

2016年6月11日

日本イコモス国内委員会

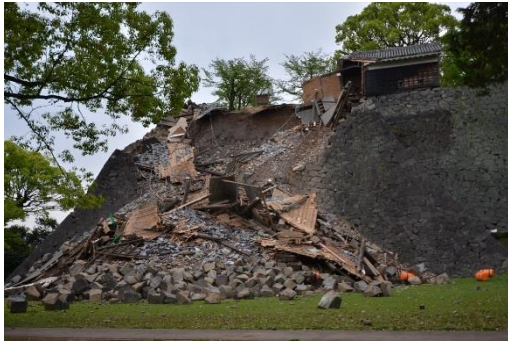
重要文化財建造物は宇土櫓をはじめ13棟であるが、東十八間櫓、北十八間櫓、不開門が石垣の崩壊とともに崩落し、宇土櫓につづく続櫓、二階櫓が倒壊しており、長堀は一部が場内側に転倒している。宇土櫓や他の櫓平屋の多門櫓)は壁の上塗りが剥がれるなどの被害が見られるが、詳細な被害把握はこれからである。宇土櫓は、約30年前に筆者が修理を担当したもので、木造5階建てでも倒壊

写真 3.1.3 熊本城・北八十八間櫓

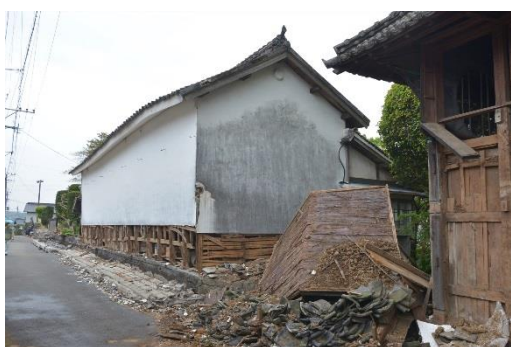
写真 3.2.5 江藤家住宅・馬屋

裏門は倒壊し、馬屋は東側の道路側に大きく傾き、北西側の石垣が大きく孕んでいることから、馬屋と石垣の一部の解体を、文化庁

の許可の下に事前着工している。再度修理計画を見直し根本修理に向けて動き出そうとしている。

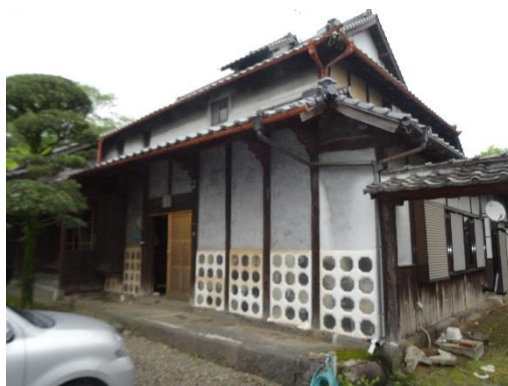
写真 3.2.8 岡本家住宅 正面

江藤家と同じ在地御家人の住宅で、主屋は天保10年の棟札を有し、平成11年に登録された。主屋、三階の蔵、南の蔵、表門、塀、石橋、浄化槽からなる。屋根は葺き替えが行われており健全である。主屋の壁の一部に崩落がある他、亀裂が数か所はいつている。軸部は概ね健全であるが、座敷のトコ廻りの柱に15/1000程度の倒れが見られる。

三階の蔵のなまこ壁の一部が脱落し、表門の控柱が礎石から外れたが、すぐ復旧されている。浄化槽は飲料用のものとして使われたものであった。全国的に珍しい事例として登録されたが、ヒューム管状のコンクリート製の筒にズレが生じており、倒壊の危険性もあるため、補修が必要である。

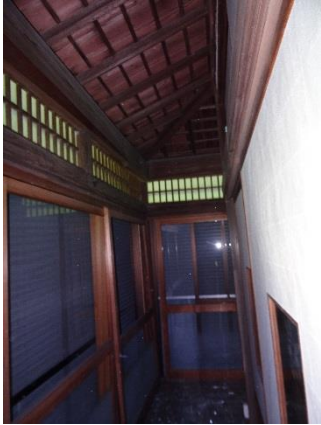
写真 3.2.10 岡本家住宅 内部

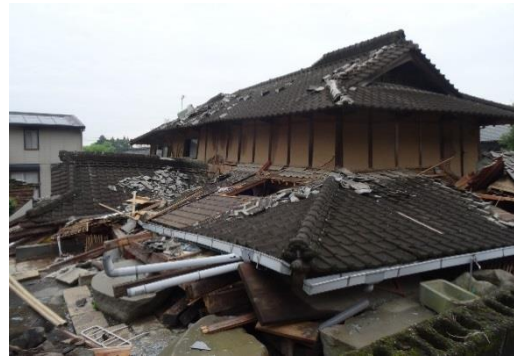
西原村は本震では震度 7 を記録しており、布田集落など断層の直上の集落は住宅が崩壊する等の被害が出ている。未指定ではあるが、明治期の地主層の住宅である片岡家住宅では表門と石垣とその上の板塀が崩壊している他、主屋も軸部の傾斜が激しい。宮山、小森などは集落全体の被災が甚だしく、断層が動いた地震の怖さを物語っている。ただ被災の程度は集落毎にかなり差があり、地形・地盤など複雑な要因があることが推測される。

写真 3.2.13 西原村・布田集落の状況

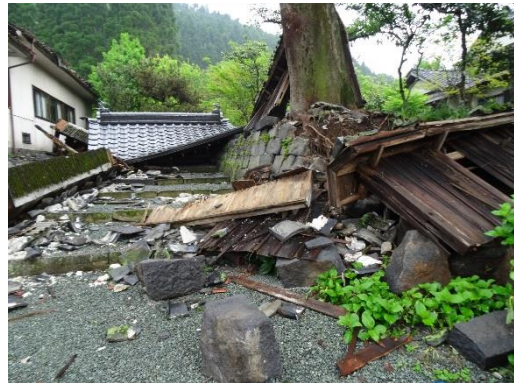
写真 3.2.14 片岡家住宅・表門付近

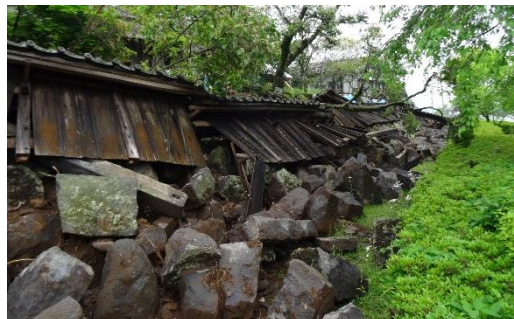
写真 3.2.15 片岡家住宅・塀

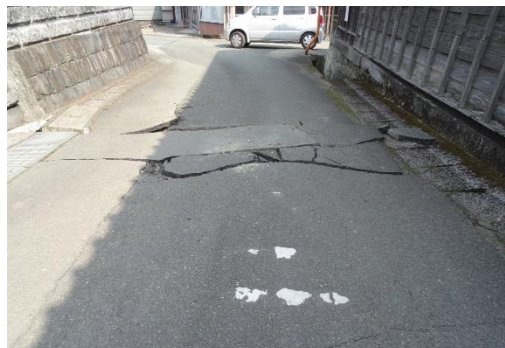
矢野家住宅（本宅）は、明治6年の建築で、江戸期の在地御家人の屋敷構えを踏襲しており、平成11年に登録された。主屋、倉、味噌蔵、納屋、表門、裏門、中門の計7棟が登録されている。敷地には激しく3本の亀裂（納屋、主屋、倉）が東西方向に走っており、南北方向に大きく揺れ、南方向に地盤が移動していることが認められる。このため、軸部が礎石などから外れているところも多いが、軸部が移動したというよりも地盤の方が移動したからである。

写真 3.2.16 矢野家住宅（本宅）・納屋前の道路

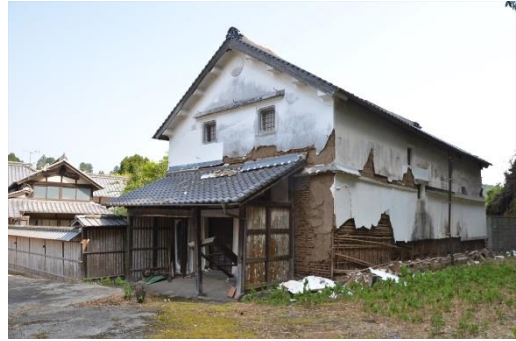
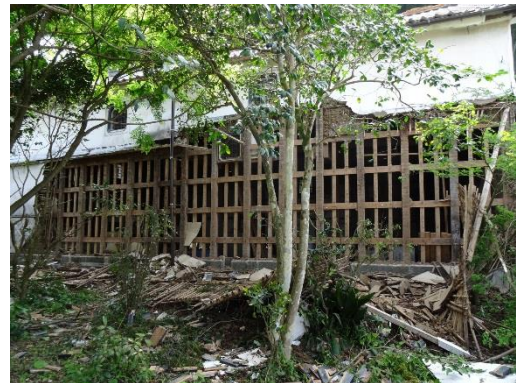
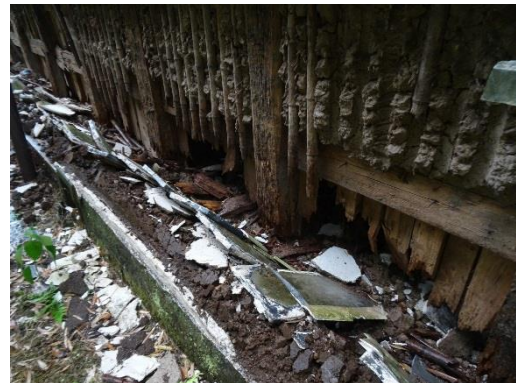
蔵の内部ドマに亀裂が走り、土台石と軸部が大きくずれており、梁が柱を押しているため、倒壊の恐れもあるため仮設的なサポートが必要である。

写真 3.2.24 矢野家住宅（本宅）・倉

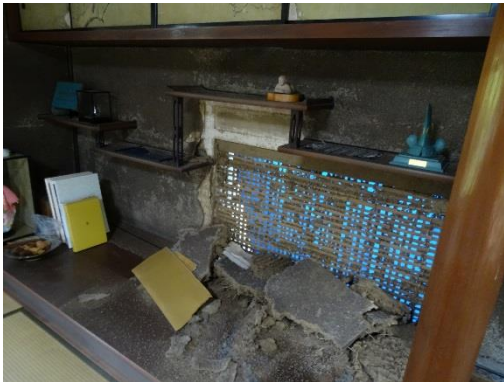
写真 3.2.21 矢野家住宅（本宅）・主屋 ザシキトコの壁

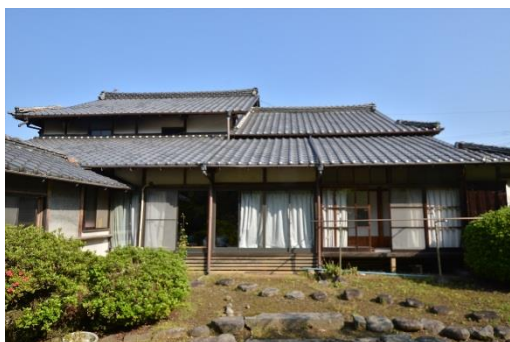
新宅は本宅の東隣に位置し、昭和4年に建築されたもので、軸部はほぼ健全である。壁の一部崩落や亀裂、漆喰上塗りの剥落が見られるほか、階段が西方向に動き、ズレが生じている。この建物は、他の伝統的住宅建築に見られるように周りが解放となって耐震要素はないと考えられるが、健全な状態を保つことができたのは、本宅に見られる亀裂が新宅まで達していないこと、指鴨居の多用で軸部がしっかりと固定されていたこと、全体に構造的バランスが良かったことなどが考えられるが、さらなる分析を待ちたい。

写真 3.2.28 矢野家住宅（新宅）

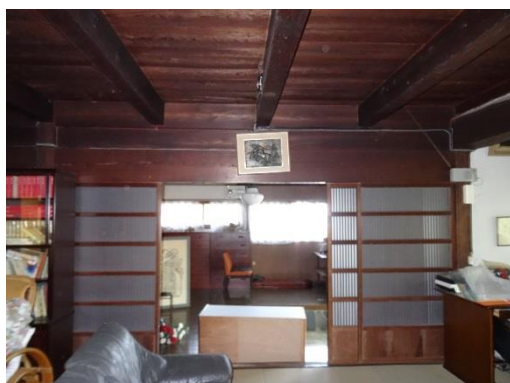
写真 3.2.29 矢野家住宅（新宅）の指鴨居

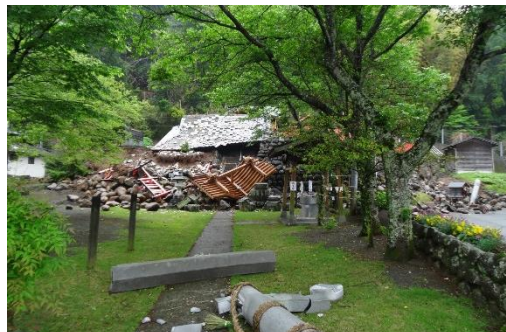
写真 3.2.35 白山姫神社・拝殿と石垣

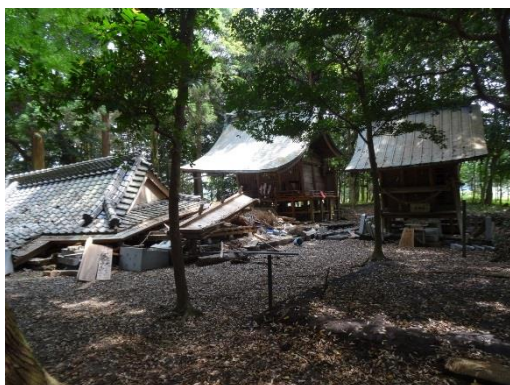
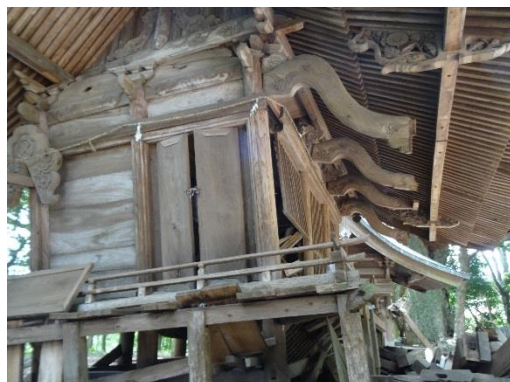
大津町を含めて神社の石鳥居はほぼ倒壊しているが、西原村宮山の八王社拝殿・本殿や河原の白山姫神社の拝殿を除いて大きな被害はないようである。八王社の拝殿は倒壊し、三間社流造の2棟の社殿が倒壊寸前の状況にある。もともと布田集落にあったが、大洪水で被災したためこの地に江戸中期に移転したと伝えられ、彫刻などにみる建築意匠が優秀である。今でも宮山・布田両集落の住民が氏子となっているが、神楽などの祭礼も継承されており、地域コミュニティの核として機能している。

写真 3.2.33 八王社

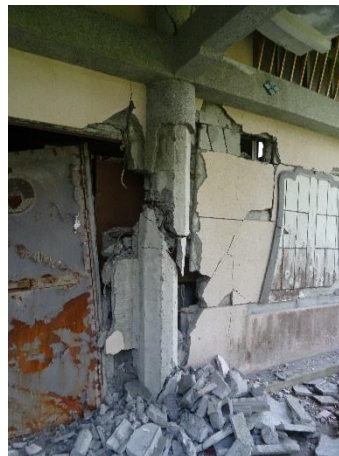
写真 3.2.37 西原村内の墓所・共同納骨堂

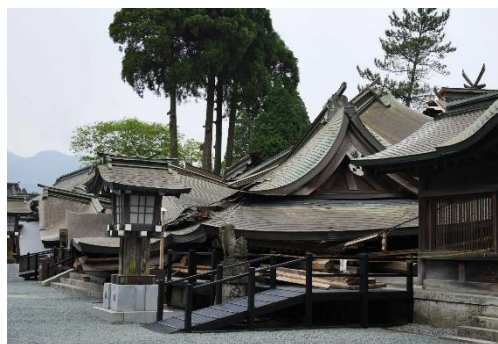
写真 3.3.3 阿蘇神社・倒壊した拝殿

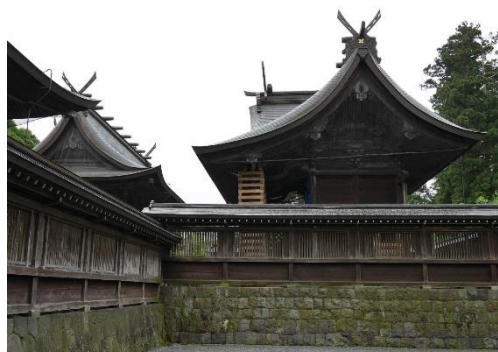
写真 3.3.4 阿蘇神社・三の神殿と応急サポート

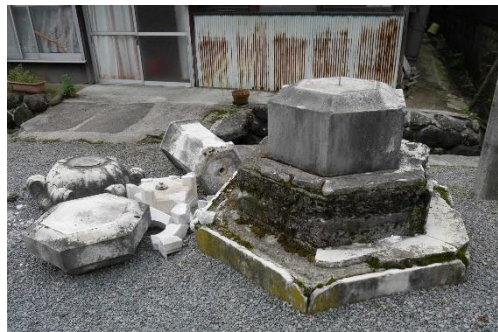
写真 3.3.5 阿蘇神社・倒壊した灯籠

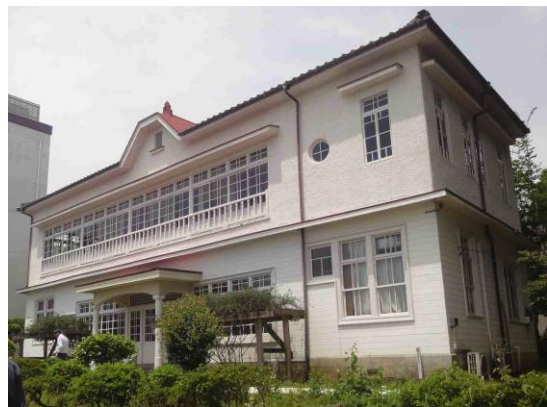
**状況:** 建物は東西に長い長方形の2階建て。木造。南側の地盤が10cm近く南側へずれ、1階部分の南側外壁がそれに伴って押し出されている。東西基礎部分にクラックが生じている。玄関ポーチの柱が基壇からずれポーチ上部天井にはクラックがみられる。内部床各所に隙間を生じ壁が一部剥落している。

写真 3.5.3 外観

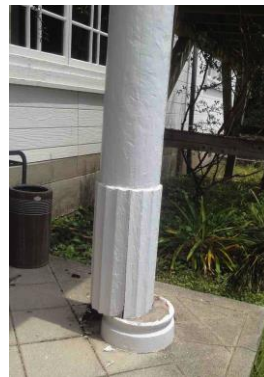
写真 3.5.4 玄関ポーチの柱のず

**修復について:** 建物は熊本市が所有している。建物全体をジャッキアップして元の位置に戻すなど大規模な工事が必要。リデル、ライト両女史は日本のハンセン病患者の救済に尽力した草分け的な人達なので、この建物を残すことは大切だと思う。当初は平屋で1935年に2階が増築されているため、保存改修に関しては上下階を緊結する配慮が必要と思われる。

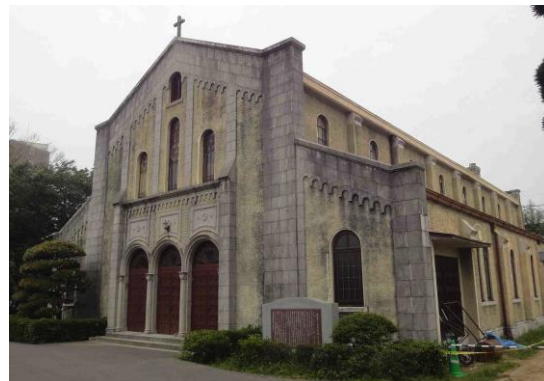
写真 3.5.6 外観

状況：外観に特に損傷なし。内部は壁の上部が一部剥落している。礼拝堂はバシリカ形式で身廊と側廊で構成されるが、側廊部分の梁が身廊部分の壁を押して、壁に横長のクラックが生じている。

修復について：剥落壁の修復が必要。

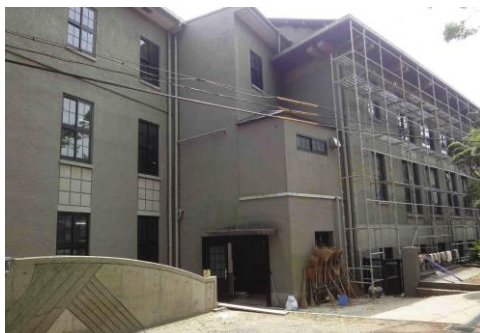
写真 3.5.8 外観

(4) 九州女学院高等学校本館（国登録有形文化財）1926年竣工、設計：ヴォーゲル、辻組  
状況：外壁にクラック。スレート瓦が一部飛散。内部は壁・天井が一部剥落。2階の礼拝堂内の梁型や柱型にクラックが生じている。

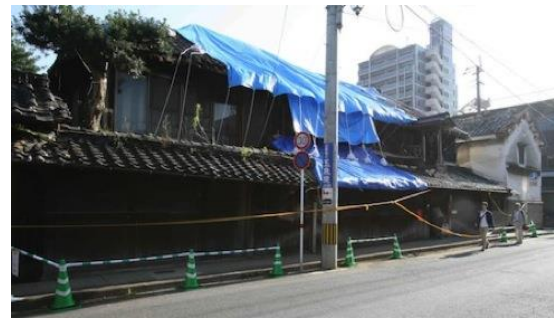
写真 3.6.10 正面全景

熊本市の景観形成建造物として最初に指定された 6 棟のひとつ。毒消丸で知られる薬問屋で城下町を代表する建物でもある。正面の建物は瓦が大きく破損し、赤:倒壊のおそれありと判定されていた。また、外観から判断する限り、側面では棟続きの接続部の損傷が特に激しく、土壁が大きく崩落していた。

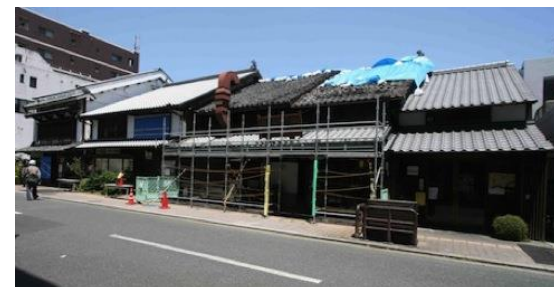
写真 3.6.12 正面全景

瓦屋根、軒高、窓の格子等が美しい町並みを形成している。また、屋根葺替え済みの建物では瓦の損傷は少なく、葺替え修理の実施が赤(危険)判定に影響を与えた可能性がある。尚、一部に外装材の浮き等の損傷もみられた。

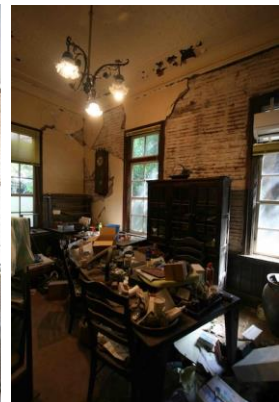
大正始めに建てられた洋館の小児科医院で現在は個人の住宅である。煉瓦造の門柱が道路側に倒壊し、道路の安全確保の為に敷地内への移動までは市側が行った。所有者はできれば今後も住み続けたいと考えているが、外部には玄関庇や一部の外壁、装飾レリーフが崩落する等の損傷があり 1 階室内では木摺漆喰壁の大半が剥離していた。2 階の壁は 1 階の壁程の損傷はなく、

写真 3.6.19 1 階室内の壁

建物外部においてもコーナーの壁仕上げが崩落し、木造の柱が剥き出しになっていた。土台との取り合いで柱への蟻害が激しく、今般の地震で沈下した可能性が考えられる。外周部の柱下が同じ状況である可能性もあり、1 階室内の木摺壁の崩落との関係が疑われる。
